# LiDAR付き携帯端末を用いた下地補修記録手法の開発

## Development of a Recording Method for Subsurface Repaired Area in Exterior Wall Tile Construction using Mobile Phone with LiDAR

In exterior wall tiling using organic adhesives, it is necessary to create a repair record for concrete walls. We developed a method to record the condition of the wall surface using a mobile phone with light detection and ranging (LiDAR). We applied our method to a construction site and created records of a repaired surface area with an average dimensional error of 1.5%. It was also confirmed that chromatic-colored surface repairing materials increased visibility, making it applicable to various environmental conditions. This recording method can also be applied to other construction sites practiced by partner companies.

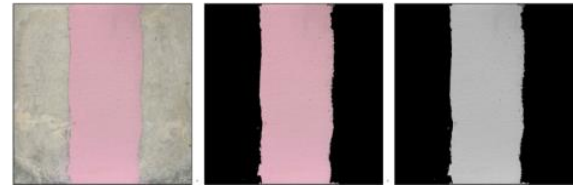
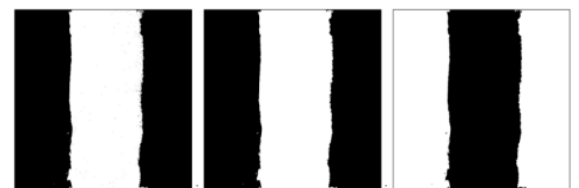
1)下地塗布領域の撮影 2) 色領域の選択 3) グレースケール変換

4) 二値化処理 5) ノイズの除去 6) 下地塗布領域の抽出

Fig. 5 下地塗布領域の抽出手順

Procedure for Extracting Applied Area of the Surface

**4.2.2 実験方法** 有機系下地調整塗材の塗布状況の視認性を評価するため、カメラで撮影した各試験体の画像データにおける有機系下地調整塗材の塗布領域（以下、下地塗布領域）を抽出し、その判別精度を比較した。日中を想定して電灯をつけた明るい室内と、日没を想定して電灯を消した暗い室内にて、カメラ撮影した画像データについて次の手順で画像処理を行い、下地塗布領域を抽出した(Fig. 5)。

- 1) 対象の画像データを取得する。
- 2) 画像データから下地塗布領域の色領域を設定する。
- 3) 画像データをグレースケールに変換する。
- 4) 画像データに対して二値化処理を行う。
- 5) 画像データ内のノイズを削除する。
- 6) 画像データ内の下地塗布領域を抽出する
