阪神・淡路大震災の被災鉄骨を用いた鉄骨柱梁接合部の動的載荷実験 — 破断状況の再現と補修法の検証 —

杉本 浩一 高橋 泰彦

概要

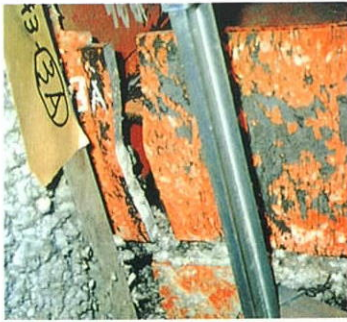
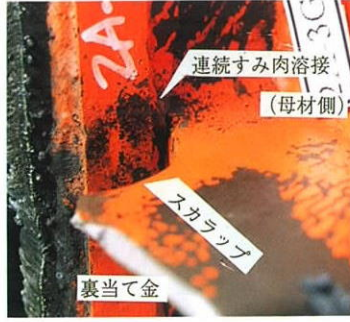
Photo 1 破断した柱梁仕口の圧延H形鋼
Fractured Rolling H-Section of Beam-to-Column
Connection

仕口部の梁にはSS41の圧延H形鋼、柱にはSTKR41の冷間成形角形鋼管を使用した。ともに、Photo 1に示すような被災した建物から抜き取り持ち帰ったものであるが、地震の損傷部をほとんど含まない。梁材の引張試験結果をTable 1に、シャルピー衝撃試験結果をTable 2に示す。規格を満足するだけでなく、0℃における吸収エネルギーの値は大きく、鋼材には材質的な問題は存在しなかった。

(1) スカラップ底からのき裂発生
Crack Initiated at the Toe of
Weld Access Hole

(2) 裏当て金の連続すみ肉溶接の重なり
Continuous Fillet Weld Overlapped
at Tack Welding of Backing Bars

SS-1のスカラップは、 $r=30\text{ mm}$ の1/4円と $r=15\text{ mm}$ の底の丸みからなる。裏当て金 (FB-20x6) は、ウェブを貫通し、Fig. 2 のように被災部 (Photo 1 (2) 参照) と同

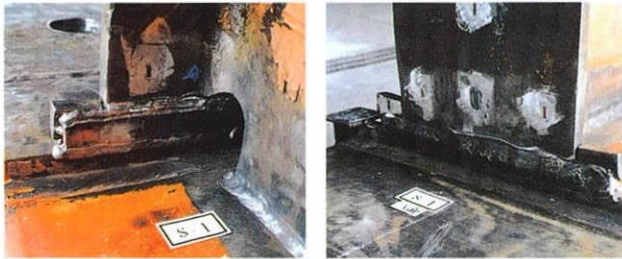
Photo 3 SS-1 の破壊状況
Daming of SS-1

2.5.6 破壊性状 SS-1 では下フランジで局部座屈が起らないまま隣発的に破断し、破面には板厚および板幅方向にくびれは見られなかった。き裂はスカラップ底と裏当て金の連続すみ肉溶接が重なった部分からスタートし、すみ肉溶接止端部に沿って進展した。しかし、破面にはシェブロンパターンはなく、延性的な破壊と考えられる。地震被害の再現に関して、破壊の起点は被災部と一致し、かつ、き裂伝播の様相も同じであった (Photo 3 参照) が、試験温度 26℃ による歪速度 15%/sec の載荷では梁フランジの脆性破断には至らなかった。一方、NS-1 は板厚および板幅方向にくびれた状態で、フランジが破断した。塑性変形した後、フランジとエンドタブとすきまの先端に生じたき裂が、熱影響部にほぼ平行に進展し、フランジの母材で延性破断した (Photo 4 参照)。したがって、ノンスカラップ工法では、破壊性状に改善効果が観られた。

1) スカラップ底からき裂発生
Cracking Growth from Toe of
Weld Access Hole
2) フランジ熱影響部の破断
Fracture at Heat Affect Zone
of Beam-Flange

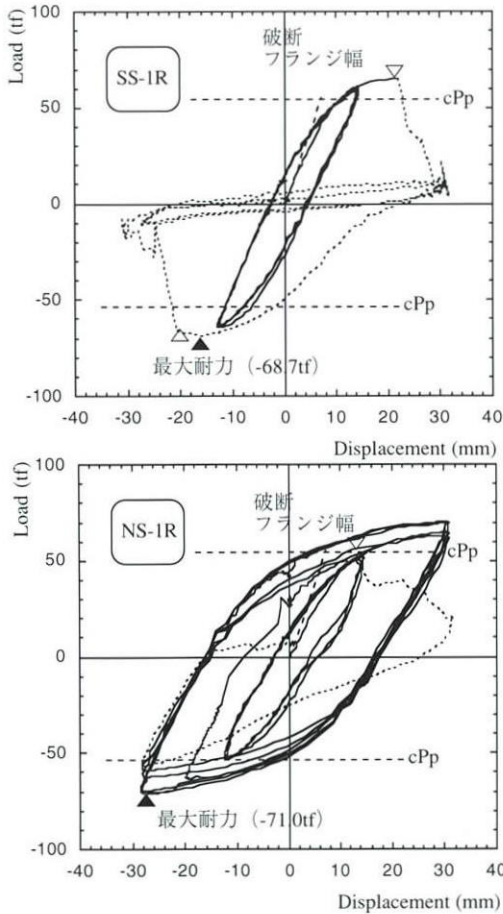
Fig.10 補修試験体の荷重-変形関係
Load versus Displacement Relationships of Repaired Welds

3.3.1 荷重(P) - 変位(δ)関係 Fig. 10 の P - δ の関係によると、SS-1R は変形部材角 1/100rad. の第 3 サイクルまで、紡錘形の履歴ループ性状を保ち、1/50rad. の 3 サイクル目の負荷で 68.7tf の最大荷重を示した後、4 サイクル目の正負載荷で上下フランジが破断した。一方、NS-1R は部材角 1/100rad. の加振後、1/50rad. の第 6 サイクルまで、それぞれ紡錘形の履歴ループ性状を示した後、1/50rad. の 7 サイクル目の負荷で 71.0tf の最大荷重を示し 10 サイクル目の正載荷で破断した。両試験体とも、最終部材変形角は 2/100 であるが、破断時には突然の大音響が発生した。Table 4 のように最大荷重は無欠損断面の全塑性耐力計算値 (cP_p) を 28~34% 上回り、破断耐力計算値 (cP_p) を約 34% 上回っていた。梁フランジが再度溶接されたことによる耐力低下は、今回の実験では認められなかった。また、梁フランジの約 1.5 倍の厚さをもつ通しダイヤフラムには破断が及ばなかったため、損傷を受けていない梁フランジの NS-1R の方が、一度塑性化した梁フランジの SS-1R よりも約 3% up の最大荷重を示した。

3.3.2 変形能 累積塑性変形倍率 η_r により変形能を比較する。Table 4 のように SS-1R に比べ NS-1R の η_r は 5.9 倍であった。このことから、変形能力は補修法の違いによって差が生じ、置換工法がはつり工法よりもかなり優れていることが明らかになった。また、補修の効果を比べると、SS-1R は、補修前 (SS-1) のデータ以下であり、 η_r は約 1/2 に低下していたが、変形部材角 1/100rad. までの変形性能を回復していた。一方、NS-1R は補修前 (NS-1) と同程度のデータであり、 η_r は、約 12% up まで回復し、エネルギー吸収性能を蘇生させる効果がある。

3.3.3 破壊性状 SS-1R は梁の局部座屈は生ぜず、最初に 2.3 の試験で降伏していた部分がさらに、繰返し変形を受けた後、Fig. 11 のように、下フランジのフィレット部にき裂が生じ、その熱影響部近傍を、さらに続けて上フランジの母材をもほぼ垂直に破断した。一方、NS-1R は補修により置換した新鋼材の上フランジが板厚および板幅方向に塑性変形した後、Fig. 11 のようにエンドタブとの境に生じたき裂がフランジの母材に進展し、破断した。破面は、両補修試験体ともに脆性であった。

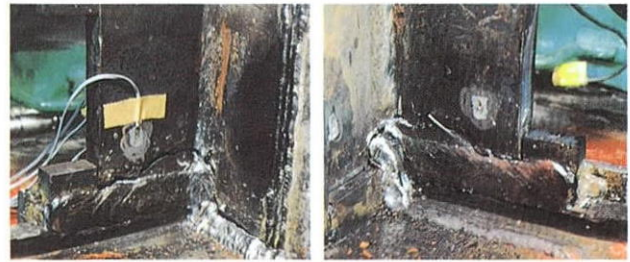
Photo 6 NS-1Rの破壊状況
Damaging of NS-1R

1) 充填溶接付近からき裂発生
Initial Cracking from Adjacent Replacing Web-Plate
2) フランジ熱影響部へき裂進展
Fracture at Heat Affect Zone of Beam-Flange in Brittle Manner

7) 置換方式は、塑性変形能力を回復させる効果があった。はつり方式は、置換方式に比べ劣るが、部材角が1/100rad.までの変形性能に再生させる効果があった。
