化学廃液による地下水汚染と既設鋼管杭腐食に関する調査

喜田大三
守屋正裕

Investigations of Contamination of Underground Water and Corrosion of Steel Pipe Piles by Chemical Waste Fluids

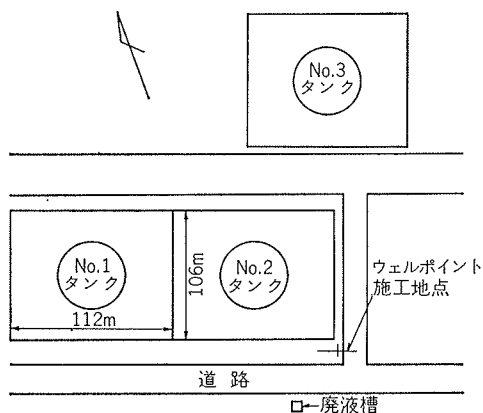
図-1 現場平面略図

ところが、昭和47年1月頃に3基のタンクのうち、No. 2タンクの南側約50mの地点において、地下ケーブル用ピット工事のためウェルポイントを施工したところ、隣接化学工場の廃液の影響と思われる非常に汚染された地下水が揚水され、この汚染地下水の影響によるNo. 2タンクの基礎鋼管杭の腐食が懸念された。そこで、この汚染地下水の分布状況および腐食性について調査し、対策を検討することになった。

現場平面略図を図-1に示す。同図には、汚染地下水が揚水されたウェルポイント施工地点および汚染源と考えられる隣接化学工場の廃液槽の位置を併記している。

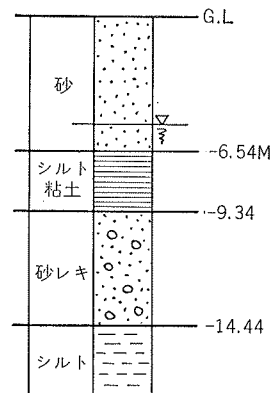
図-2 地盤柱状図

ところで当現場は海岸埋立地であり、地盤はほぼ平行地層で、その平均的な地盤柱状図を図-2に示すように、およそGL-6.5mまでは砂質の盛土、その下層に厚さ3m程度のシルト・粘土層をはさんでGL-14m前後まで砂レキ層となっている。
