# 斜面崩壊と対策工法について

## On Forms of Slope Failure and Construction Methods for Restoration of Slope

### Abstract

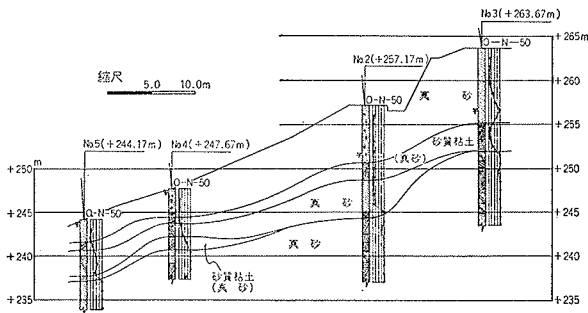
図-12 地盤調査

- 4.2.1. 集中豪雨 地下水の急激な上昇により、間げき水圧の異状な上昇および土の強度劣化。
- 4.2.2. 土層分布 マサ土が厚く堆積するが、その中間にマサ土地盤特有の粘性土が狭在し、この境界が滞水層になったと判断される。
- 4.2.3. 地形 崩落部は旧沢部に位置するため地下水が多量に集中する。
- 4.2.4. 締固め不足 施工が困難なこともあり、のり面表層部の締固めが不十分であるため耐浸水性に劣る。
