第三紀層における長大切取斜面の崩壊の実態について

Observation of Slope Failures on a Tertiary Deposit

静岡・清水両市の地元企業の流通機構の合理化の一端として計画された静岡総合卸センター用地造成工事は、造成面積 24万 m^2 の大部分が第三系丘陵地と河川によってはさまれた、典型的なオボレ谷地形を呈する沖積層の上に計画された。沖積層はドレーン工法を主体とする地盤改良工法が施工され、盛土約100万 m^2 については、隣接する第三系丘陵地を切土することによってまかなわれた。これらの山の尾根の切土に伴ない、用地内に大規模な5つの切取斜面（以下M1, M2, M3, M4, M5と呼ぶ）が計画された。

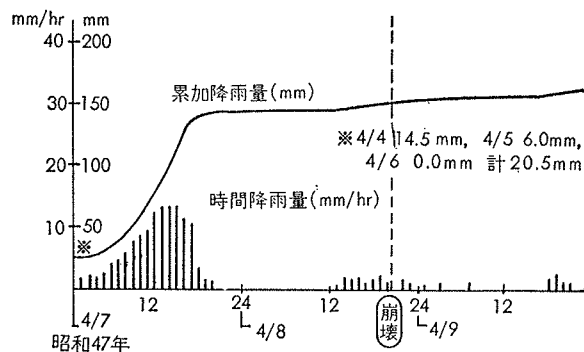
図-6 M3-1st 降雨記録

この建設工事とともに、昭和47年4月にM3において斜面崩壊が発生(M3-1stと呼ぶ)、昭和47年9月にM5において発生(M5-1st)、昭和48年1月にM3において再度発生(M3-2nd)、昭和48年5月にM5において再度発生(M5-2nd)、昭和49年7月にM3において再々度発生(M3-3rd)しており、他のM1, M2, M4についても、また対策をほどこしたM5についても崩落の懸念はあるわけであるが、現時点においてはその徴候は現われていない。

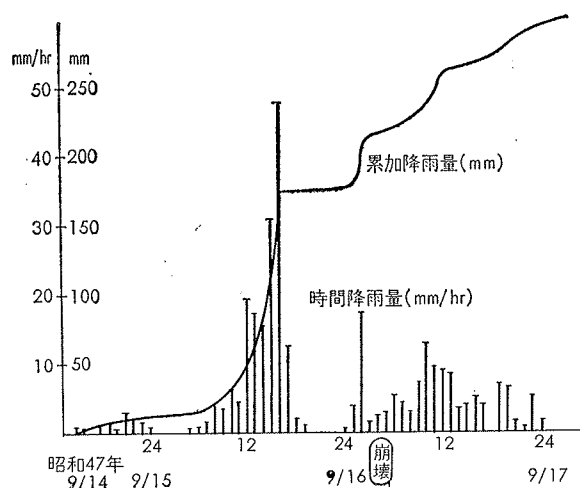
図-11 M5-1st 降雨記録

崩壊は図-11の降雨記録図のように、時間最大雨量を記録してから約12時間の時間差をおいて9月16日未明に突発的に発生した。

すべりの直接的な原因となったのは、これらの地質構造と力学的なバランスを破った集中豪雨であることは経験的にも明白であるが、主としてせん断に抵抗していた圧縮ゾーンの抵抗力は亀裂面あるいは、層理面に作用していた内部摩擦による力が降雨によってどの程度低下したかを推定するために分割法によって安定計算をした結果によると、雨水による浸透水の水圧を考慮しないですべりせん断面における安全率を1とした場合に、水圧が作用してきた時の安全率は0.82に低下することがわかった。すなわち、すべり前の斜面の安全率は断面に仮定した程度の水圧が作用した時に、約20%も低下することを示している。なお、仮定した水位は、崩壊後の調査時点における両脇の沢の浸水状態より推定したものである。経験的にみると、III層の亀裂面あるいは層理面に沿ったせん断抵抗角は計算によって逆算された30°前後よりやや大きく、35°ないし40°と判断されるので、集中雨によってもたらされた間隙水圧の上昇はもっと大きかったことが考えられる。

これらを総合的に判断して、すべりの発生に至る機構は集中雨により、のり面上部の風化の進んだI、II層が水を含み、断層面に沿って小亀裂を生じた。そのため亀裂にさらに雨水が浸入して、断層面および層理面に沿って深部のIII層にまで浸透して、徐々に間隙水圧が上昇した。最大降雨強度から数時間遅れて、もっとも大きなせん断抵抗を発揮していた部分に浸透水が到達して間隙水圧が急上昇し、せん断抵抗の減少が引き起こされ、大規模な崩壊にいたった。浸透が開口亀裂

対策工としては、上記要因を考慮に入れて、風化帯におけるのり面の安定勾配を満足し、かつ下部の岩盤層中への浸透があっても、すべりを生じない岩盤の安定勾配を組合わせたのり面を造成することによって、図-12 のような断面とし平均せん断抵抗角 $\phi=35^\circ$ 、粘着力 $c=0$ 、単位重量 $\gamma t=2.0t/m^3$ として、浸透水圧が旧すべり面以上には上昇しないとした場合の安全率は 1.166 となり、かならずしも安全とはいえなかった。この程度の緩いのり面勾配とした場合に安全率を大きく左右するのは、のり面勾配よりも浸透水圧であるので、何らかの方法で予想すべり面まで水圧を低下させた場合に、安全率は 1.525 と求められた。先に示したように地下水は層理面、開口亀裂面に沿って浸透してくるものであるので、かならずしも連続した地下水面を形成しないと思われる。集水横孔を通して浸透水をカットするか、小口径の水平ボーリングによって集水孔を設けることも考えたが、その効果について疑問視する意見が強く、実施された対策工としては、用地、工費および工期などの観点から図-12 に示すようにのり面中腹に幅 10m の小段を設けることによって、のり面を 2 つに分けるという考えに立って、平均勾配 1:1.8 として、のり面保護工としては上部斜面は植生工、下部はモルタル吹付工、最下段はのり枠工を計画して、昭和 48 年 2 月より復旧工事に着手した。

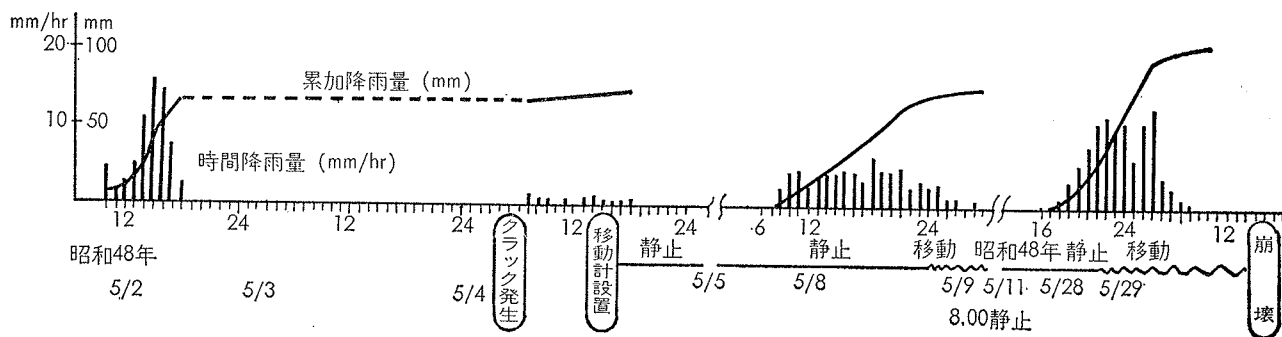
図一15 M5-2nd 降雨記録

崩壊状況は、図-12, 13, 写真-2 に示すようにのり面切取が終了し、小段の排水溝、植生工も終了して、モルタル吹付、のり枠工の準備にかかっていた。図-14, 15 に示すように昭和 48 年 5 月 2 日に 67mm の降雨があり、4 日には冠頭部ならびにのり面右側の M5-1st の崩壊面とほぼ同一個所に幅 3cm 程度の亀裂を発見し、8 日には 72mm の降雨があり、移動が始まり、最大 2mm/h を記録したが、11 日には静止した。28 日 11 時より 29 日 8 時まで 103mm の降雨があり、29 日 1 時より再び移動が始まり、平均移動速度 12mm/h から徐々に加速して、14 時頃停止したかに見えたが再び加速して 16 時には崩壊に至った。

地質構造と力学的なバランスを破った降雨であることは明白で、のり面勾配を 1:1.8 にしたり、中腹部に 10m 程度の小段を設けたことも安全率には大きく寄与しなかった。安定計算の結果からも、雨水による浸透水の水圧を考慮しないすべり前の断面における安全率を 1.0 とした場合に、水圧が作用してきた時の安全率は 0.68 に低下することがわかった。すなわち、すべり前の斜面の安全率は、断面に仮定した程度の水圧が作用した時には約 30% も低下することを示している。

対策工としては、上記要因を考慮に入れると同時に用地平面計画の変更を最小限にすることを前提として考えて、図一17に示すように、末端隆起部分に押し盛土を行なうと同時に、第一次滑落崖下の亀裂の多発している陥没部分の土塊の除去を行ない、斜面勾配は安全率が 1.2 ないし 1.4 になるように設計する。冠頭部より上部の土については、滑落崖付近との関連および

跡地利用の観点から、その切取勾配を決定した。のり面の処理の方法としては、亀裂は埋めて十分転圧整形して、地表面の排水工を設けて、植生工を行ない、のり先については、柔構造ののり砕工とした。
