1985年9月19, 20日メキシコ地震調査報告

Report on the September 19 and 20, 1985 Mexico Earthquakes

Hideo Katsumata Yutaro Omote

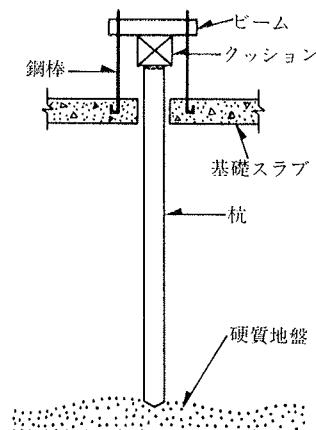
図-7 ヨーク基礎

2.5.1. 基礎 地盤沈下に対処するため、フローティング基礎やヨーク基礎などの工夫をこらすことが多い⁸⁾。ヨーク基礎(図-7)はクッションの厚みを変えて不同沈下を修正するのだが、耐震性能はよくないと言われている。

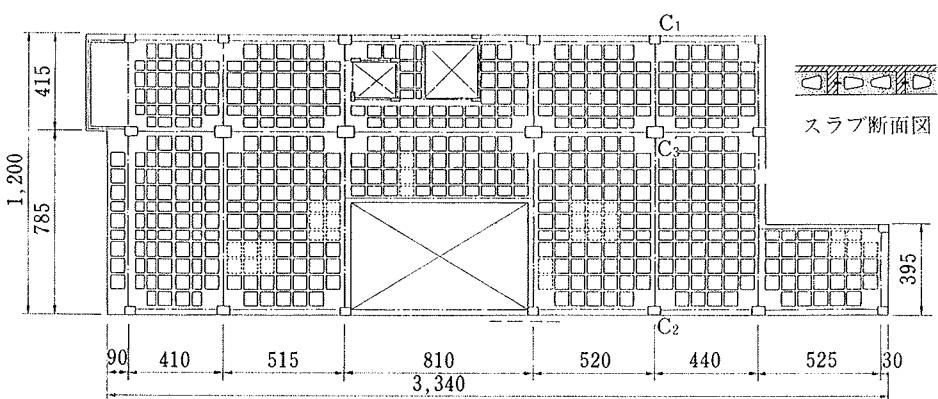
図-8 メキシコの代表的建物の床伏図

2.5.2. スラブ ロサプラナスと呼ばれるフラットスラブに、中空ブロックなどが埋め込まれた形式が多用されている(図-8)。スラブの重量が低減できると言われ、不同沈下には有利であるが、梁の強度は低くなる。

2.5.3. 柱 図-8に示す建物(鉄筋コンクリート造9階建)の1階の柱の諸元を表-5に示す。軸方向応力度が80 kgf/cm²を超える、全主筋比が3%より大きい、帯筋比が0.2%未満である、など耐震性能が悪い柱の典型である。これは柱断面が小さいことが原因である。一般にメキシコ市の建物の柱は、断面が小さく、この他に、帯筋の90度フックや主筋の四隅の集中配筋(たばね鉄筋)なども考えると、耐震性能が悪いものが多いと思われる。

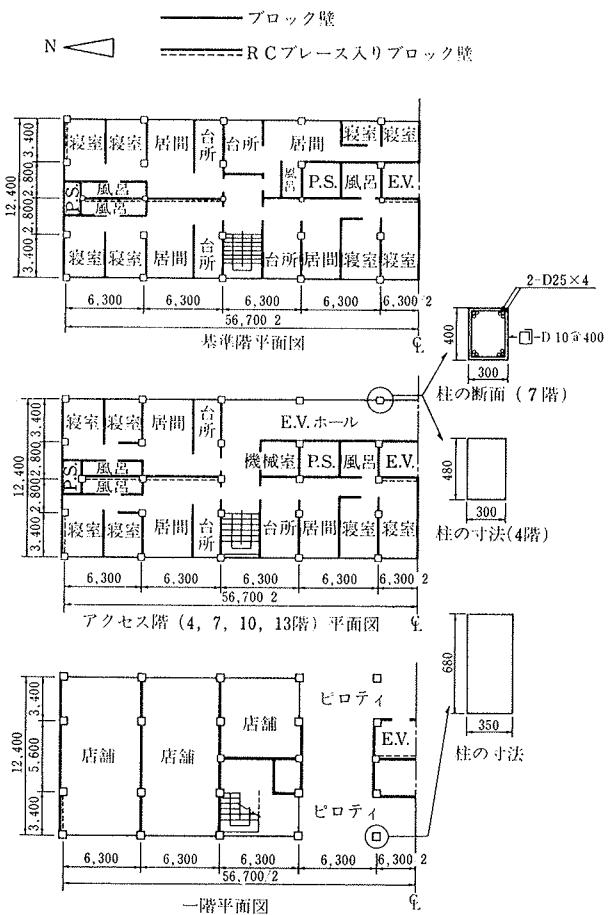
図-11 ヌエバレオン棟各階平面図

トラテロルコ団地のヌエバレオン棟は鉄筋コンクリート造14階建で、北側2棟と南棟がエキスパンションジョイントで接続されていたが、北側2棟が倒壊して多数の死者を出した。一方、南棟は構造部材の部分的損傷にとどまった。写真-10は調査時点での南棟の状況である。

写真右手に倒壊した2棟を片づけた跡が見える。図-11に簡単な実測に基づく各階平面図を示す。上層階の柱は小さく、7階の柱の軸方向応力度が75kgf/cm²になる
