# 土木建築における腐食に関する研究（その16）

——鋼製プールの腐食原因調査と防食塗料の選定事例——

## Study on Corrosion in Civil Engineering and Building Construction (Part 16)

——Investigation of Corrosion in Steel Swimming Pool and  
Tests of Anti-corrosive Coatings as Countermeasures——

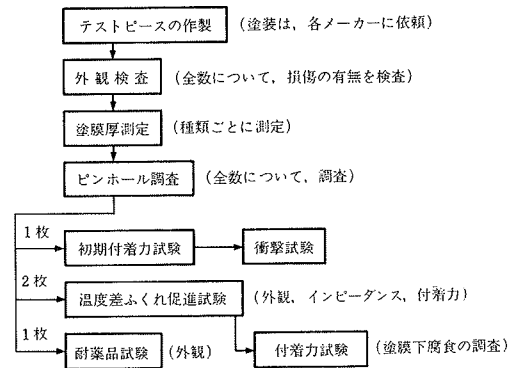
図-4 塗材の試験概要

図-4に試験概要を示す。

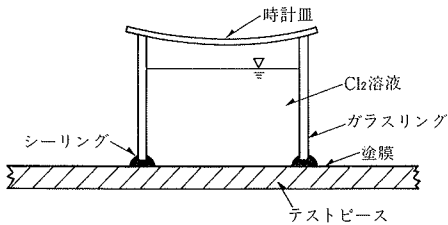
図六 耐薬品性試験

(6) 耐薬品性試験 プール水は、塩素ガスあるいは次亜塩素系薬剤で絶えず殺菌処理が行なわれる。これらの薬剤は酸化力が強く、塗膜に対して、脱色、変色、脆弱化などをもたらす可能性がある。そこで、図六の要領で次亜塩素酸ナトリウム水溶液をテストピースの塗膜面に接触させ、塗膜の劣化状況を調べた。液の有効塩素濃度は、0.01、0.1、1、5%の4種類とし、3週間にわたって調査した。

トが脆弱化した。またPEは、Cl<sub>2</sub> 5%の条件で塗膜がほぼ完全に分解した。PAは、試験した範囲で外観的な変化が全くなく、最も良好であった。写真二に、劣化した塗膜表面の顕微鏡写真を例示する（有効塩素1%）。
