磁界の向きによるテレビ画面の色ずれ障害調査とその対策

Investigation and Countermeasures for TV Screen Color Error Considering Direction of Magnetic Field Vector

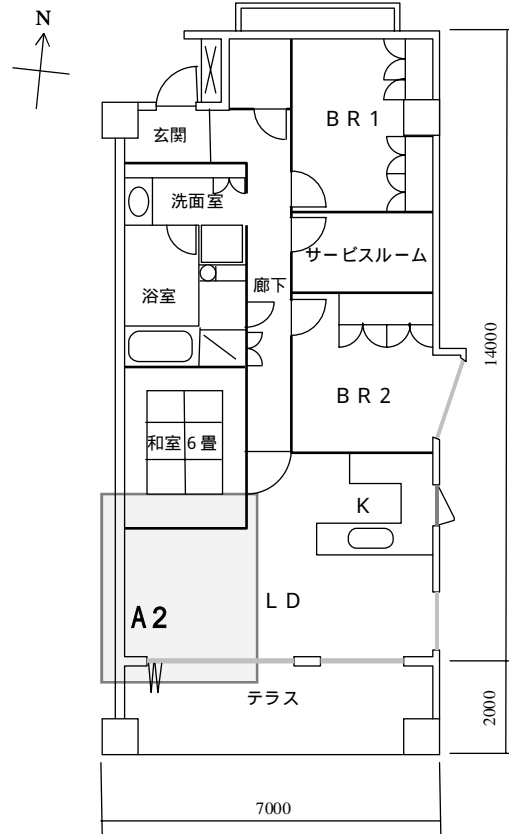
Fig. 1 住戸平面図
The Ground Plan of a Dwelling Unit

テレビの色ずれ障害が発生しているマンション内の1階住戸内で調査・測定を行った。住戸の平面図をFig. 1に示す。色ずれ状況調査位置は図中の点A2（リビング西側角付近）である。

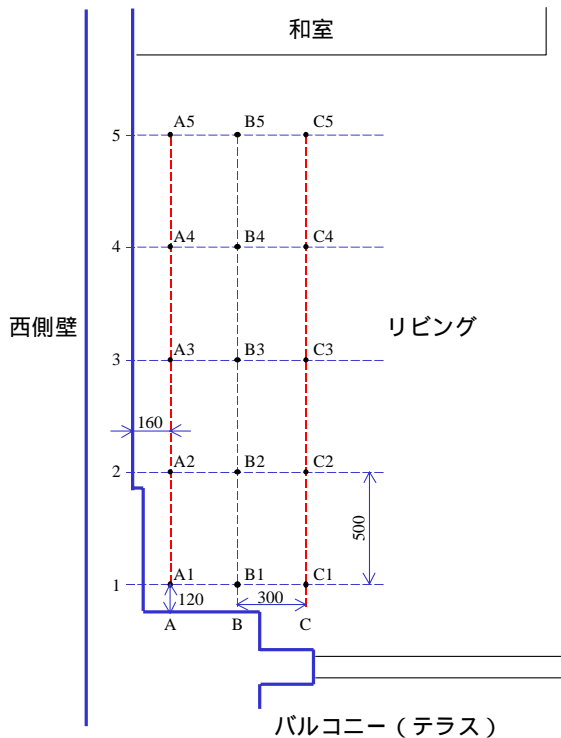
Fig. 2 磁界ベクトル分布測定点詳細
Measurement Points
of Magnetic Field Vector Distribution

また、リビング内（図中網掛け部）において直流磁界のベクトル分布測定を行った。測定点の詳細をFig. 2に示す。測定点（A～Cおよび1～5の交点15点の床面および床面から720mmの高さの位置）にセンサーを設置して直流磁界ベクトルの分布状況を測定した。

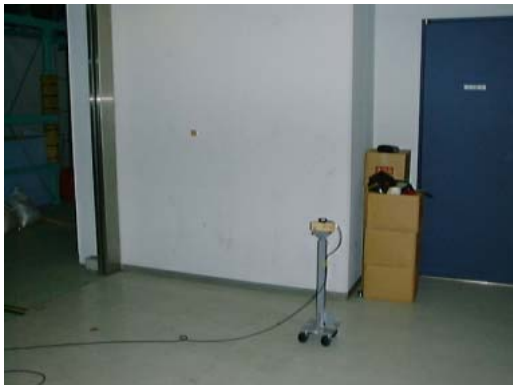
Photo 7 測定風景
Measurement Scene

着脱磁装置により壁面の1点(Photo 7の壁面中央部のマークの点)を着磁させ、着磁直後、3日後、11日後、27日後、60日後、116日後、161日後、206日後、249日後、285日後に着磁ポイントを含む壁面全体の直流磁界分布を測定した。

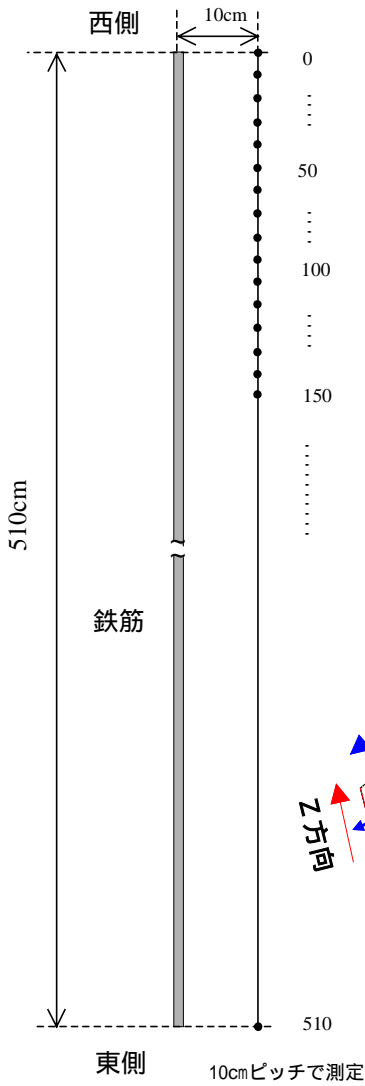
Fig. 9 測定ポイント
Measurement Points

建物の影響を受けない屋外において鉄筋を机上で東西に配置し、鉄筋の長さ方向の磁界分布を測定した。Fig.9に鉄筋長さ方向の測定点を示す。なお、測定結果は、あらかじめ測定場所の地磁気を測定し測定値から差し引いて地磁気の影響を取り除いている。Photo 8は搬入された未加工鉄筋束である。
