## スペイン超高層ビル火災の被害調査報告

丹羽 博 則

## Investigation of Windsor Building Fire in Spain

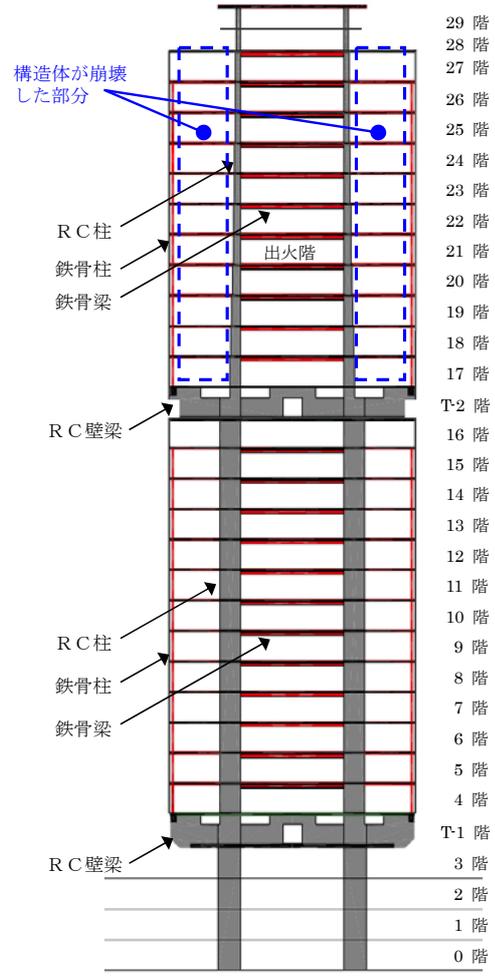
Fig. 3 断面図 (地上階タワー部)  
Cross Section

**4.2.2 建物被害** 設備階であるT-2階を境にして、高層階（17階～26階）と中低層階（4階～16階）で被害状況が大きく異なっている（Fig. 3, Photo 3 参照）。17階以上の高層階では、全焼状態になるとともに、建物外周部の架構が崩壊している。16階以下の中低層階では、構造躯体の崩壊は起こらなかったが、内部は全焼状態となった。以上の火災により、最終的には本建物の4階以上は再使用できないものと判断が下され、およそ1年の期間をかけて4階以上の躯体をすべて解体することとなった。
