岩手・宮城内陸地震および四川地震の被害調査

On Site Investigations of Damage by the Iwate-Miyagi Nairiku Earthquake and the Sichuan Earthquake

概要

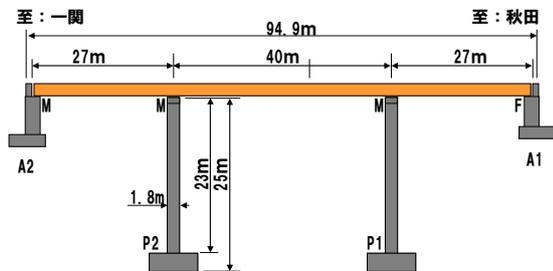
Fig. 3 祭時大橋橋梁一般図
General View of Mtsurube-Ohashi Bridge

2.3.1 祭時大橋の橋梁データと被害全要 祭時大橋の橋梁データをTable 2に全体模式図をFig. 3に示す¹²⁾。2橋脚2橋台を有する3径間連続の鋼橋である。

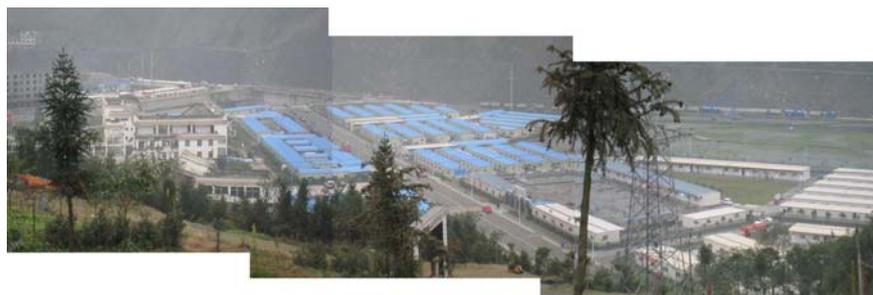
Photo 10 映秀鎮の被災地近くの避難施設
Distant View of the Refuge at Yingxiu

学校周辺の被害状況および避難所の俯瞰写真をPhoto 9およびPhoto 10に示す。

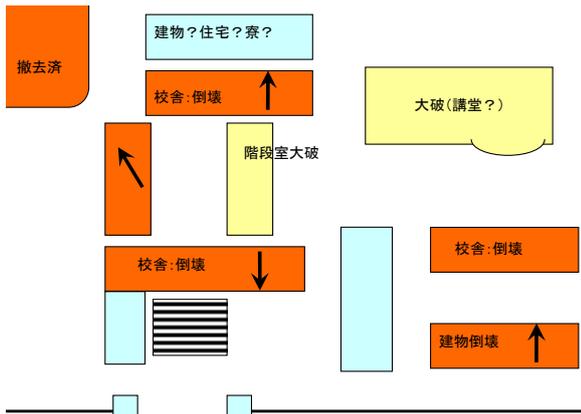
Fig. 8 漩口中学校の建物配置概要
Site Plan of the School

中学校には、10棟程度の校舎や宿舍風の建物が並んでおり、さまざまな倒壊状況となっていた。学校敷地内の建物配置模式図をFig. 8に示す。層崩壊となった複数の校舎の被害状況を、Photo 11(a)~(c)に示す。それぞれ異なる方向に倒壊しており、地震波の方向性よりも、建物自身の耐震性の不足による影響と見られる。また、校舎の外側に配置された階段室部分の破壊状況をPhoto 11(d)に示す。階段室は、柱4本にのみ支えられており、階段部分の面材の剛性が高く、柱に破壊を生じている。このことは、階段部分の面材を耐震要素として扱うことの可能性を示唆しているといえる。また、1層部分が崩壊した建物の写真をPhoto 11(e), (f)に示す。2層以上の部分は被害が少ないが、1層が完全に崩壊している。

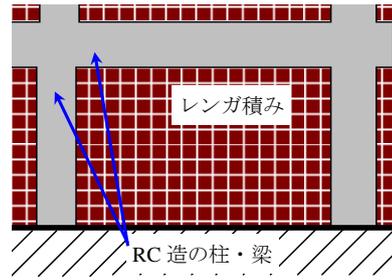
Fig. 9 枠組組積造の模式図
Seismic Confined Masonry Wall System

いずれも枠組組積造(レンガ積みにより壁板を構築し、周囲にRC造の柱梁を配して躯体を一体化する:概念図をFig. 9に示す)と見られるが、Photo 11(a)~(c),とPhoto 11(e)では、開口の量が大きく異なっていることなどが、被災状況の相違に影響したと考えられる。

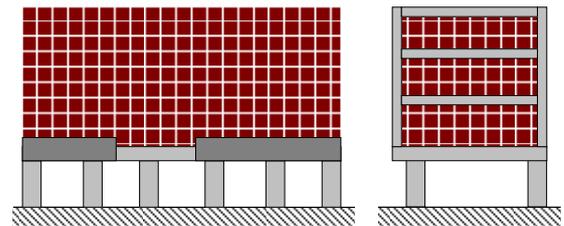
Fig. 10 1層RC 2層以上枠組組積造の建物模式図
Seismic Confined Masonry Wall System with RC Frame

見られている (Photo 12(f)(g), Fig. 10)。2階以上は住居とするために組積造による壁が多く、耐震要素として機能しているが、1階では耐震要素が少ないために倒壊に至ったと考えられる。
