RC造4層建物補修補強試験体の振動台実験

三浦 耕太 穴吹 拓也 増田 安彦
米澤 健次 諏訪 仁 栗田 康平

Shake-Table Test of Four-Story Repaired and Retrofitted RC Structure

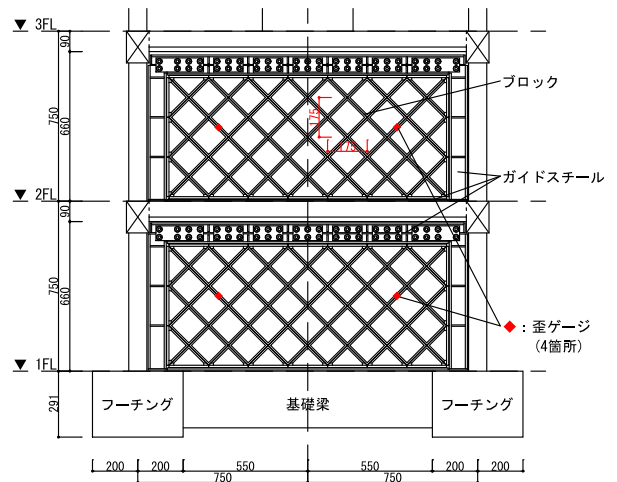
Fig. 3 ブロック耐震壁 (X2通) の形状
Detail of Shear Wall Using Reinforcement Blocks

Y方向の1階及び2階のブロック耐震壁は、最初に壁とRC造架構の間にガイドスチールと称する鋼製の枠を、エポキシ樹脂接着剤（以下、接着剤と称す）を用いて取付け、その内側にブロックを、接着剤を用いて組積して構築した²⁾。ブロック耐震壁の形状をFig. 3に、ブロック耐震壁の設置状況をPhoto 3に示す。

行った。層間変形角の最大値は、X方向（壁面外方向）で0.059 rad.、Y方向（壁面内方向）で0.011 rad.であった。Fig. 11に示すブロックの歪ゲージ位置（Fig. 3参照）における最大圧縮歪より、2階のブロック耐震壁では、設計用座屈強度時歪を超える圧縮歪が生じた。1階、2階共に層せん断力は設計終局耐力を超えたが、ブロックに座屈変形は見られず、ブロックの壁面外方向への脱落は生じなかった。従って、設計用座屈強度の算定において、座屈強度の評価値に対する安全率が十分であったと考えられる。以上のことから、本実験の範囲においては、水平2方向に加振を受けた場合でも、ブロック耐震壁の性能が大きく低下することはないことがわかった。

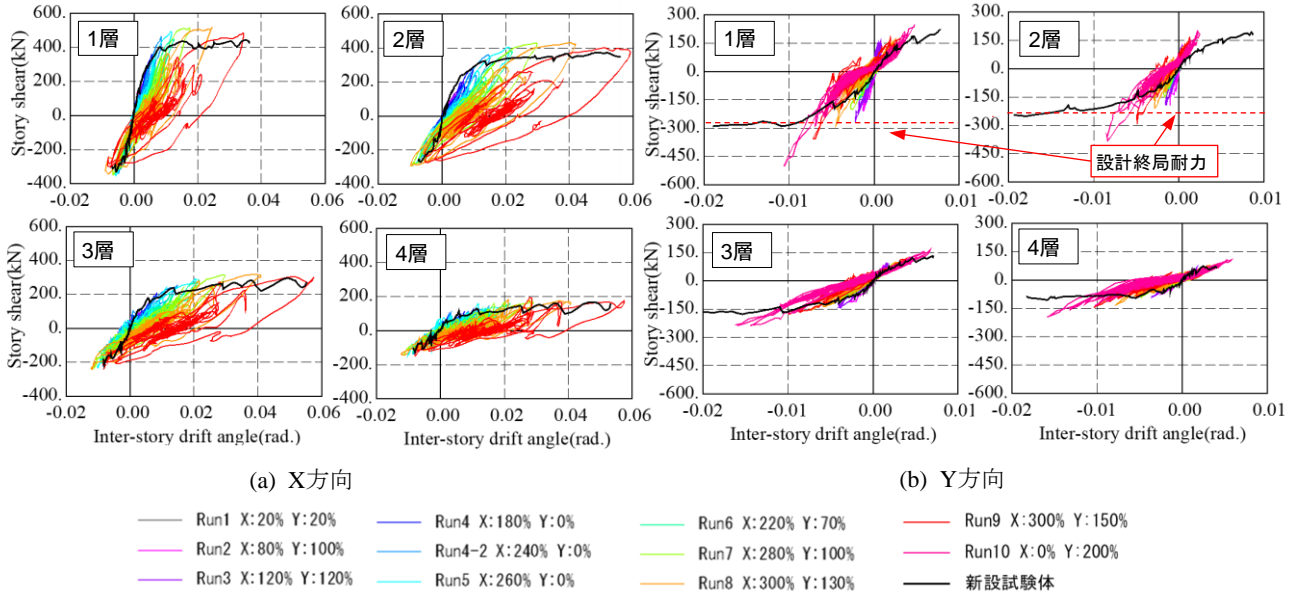
Fig. 7 層せん断力-層間変形角関係
Story Shear - Drift Angle Relationships

X方向各層の層せん断力-層間変形角関係を Fig. 7(a)に示す。Fig. 7(a)には、新設試験体の実験における包絡線を合わせて示している。補修試験体では、新設試験体と比較して耐力が上昇していることが分かる。また、各層の変形が、加振に進むにつれて正方向にドリフトしているが、これは、地震波の位相の影響で片側(X3通側)の柱脚に損傷が集中したためと考えられる。

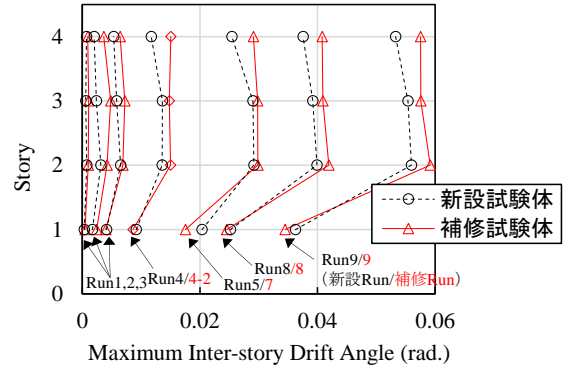
Fig. 8 各加振におけるX方向の最大層間変形角分布
Maximum Inter-Story Drift Angle in the X-Direction

各加振における最大層間変形角の分布を Fig. 8に示す。ここでは、応答変形が同程度となる加振同士で、新設試験体との比較を行っている。補修試験体では、新設試験体と比べて上層の変形がやや大きくなっているが、両者の差は小さく、モード形の顕著な変化は起きていないものと判断できる。なお、連層耐震壁付ラーメンでは、1階の壁脚に損傷(変形)が集中した場合、全層の層間変形角が等しくなるはずであるが、両試験体とも、1層の層間変形が小さく、2層以上ではほぼ等しくなっている。これは、本試験体においては、2階の耐震壁にも比較的大きな損傷(変形)が生じていたためと考えられる。

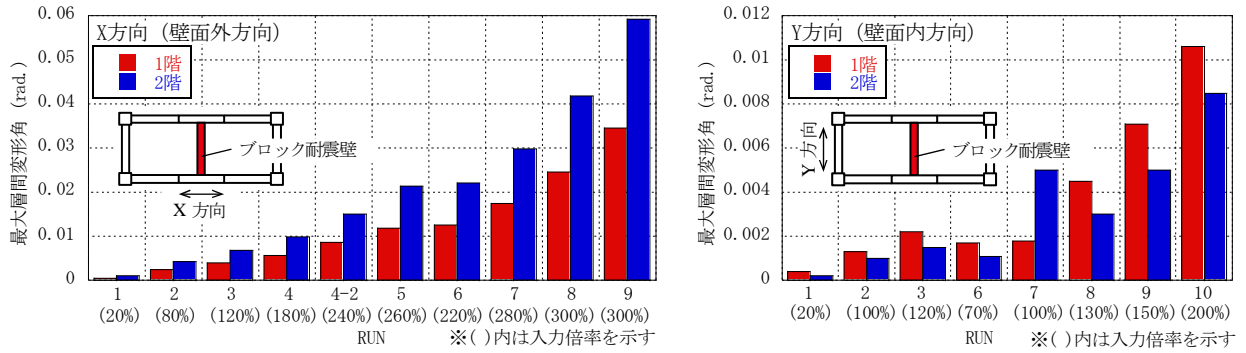
Fig. 9 最大層間変形角の推移
Maximum Drift Angle of Each Excitation

Y方向(補強方向)について、各層の層せん断力-層間変形関係をFig. 7(b)に、各加振における1層及び2層の層間変形角の最大値をFig. 9に、ブロック耐震壁(3Q-Wall)の接着部のひび割れ分布状況をFig. 10に、ブロック接着部の代表的なひび割れ状況をPhoto 5に示す。

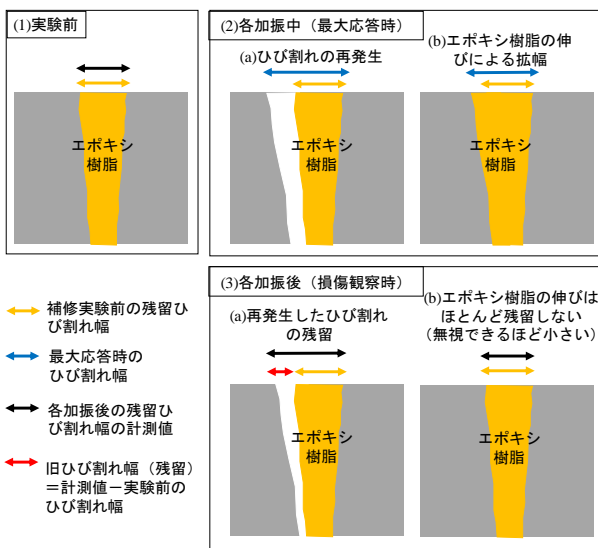
Fig. 12 補修箇所のひび割れの計測方法
Measurement Method of Repaired Cracks

本実験では、Y1構面を対象として、各加振終了後（Run4, 6, 8, 9を除く）の残留ひび割れの観察を行った。ひび割れ幅の測定とひび割れ本数の集計は、各柱・梁・壁の両縁と壁の中央部分で行った。補修箇所のひび割れ（以下、旧ひび割れ）は、Fig. 12に示すように、各加振終了後に計測したひび割れ幅が、実験前よりも大きくなった場合に本数にカウントし、両者の計測値の差をひび割れ幅として記録した。旧ひび割れは、加振中（最

の両方が考えられる(Fig. 12(2))。ここで、エポキシ樹脂の伸びは、加振終了後には無視できるほど小さくなっていると考えられるため、損傷観察時に旧ひび割れとした箇所では、ひび割れが再発生しているものと推測される(Fig. 12(3)(a))。各加振におけるひび割れ本数の推移をFig. 13に示す。新ひび割れは、実験時に補修箇所以外で新たに生じたひび割れを表している。Fig. 13では、最大応答変形が概ね等しくなったRun同士で比較を行っているが、ひび割れの本数が、補修試験体は新設試験体に比べて少なくなっている。一方、平均残留ひび割れ幅の値(Fig. 14)を見ると、補修試験体の値がRun4-2及びRun7では新設試験体よりも小さく、その他の加振では同程度となっている。ここで、最大応答変形角が概ね等しかったRun同士における残留層間変形角を比較すると、補修試験体の方が小さくなっていることがわかる(Fig. 15)。これは、補修試験体における平均残留ひび割れ幅が新設試験体と同程度であっても、ひび割れ本数が少なくなるといふFig. 13の傾向と対応している。最終加振後(Run10/Run9)における残留変形角を比較すると、補修試験体が新設試験体の70~80%程度となっているが、これは、Fig. 13に示したひび割れ本数の比率(77%)に対応している。補修試験体で残留変形角が小さくなった原因としては、主筋の付着劣化の影響等が考えられる。主筋が付着劣化すると、歪が特定箇所に集中せずに平均化されて、塑性化する領域が小さくなるため、一般に、残留変位は生じにくくなる。なお、文献5)では、付着割裂破壊した部材をエポキシ樹脂で補修すると、主筋の周囲に充填されたエポキシ樹脂の効果で付着強度が上昇することが示されている。本実験では、新設試験体の各部材は付着割裂破壊には至っておらず、主筋とコンクリートの隙間がエポキシ樹脂が十分に充填される程開いていなかったため、付着強度が回復しなかったものと推定される。

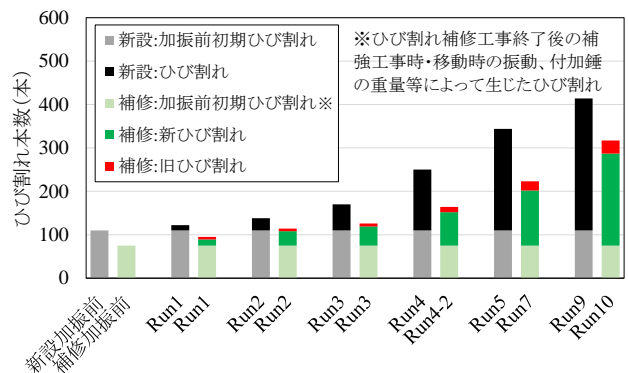
Fig. 13 Y1構面のひび割れ本数
Crack Numbers in Y1 Frame

新設試験体における最終加振後(Run9)のひび割れの合計本数(約410本)を補修箇所数とすると、それに対する補修試験体の最終加振後(Run10)における旧ひび割れ(約30本)の割合は10%以下であり、90%以上のひび割れは、補修後に再発生や拡幅することがないことから、補修による効果が得られたと推測した。

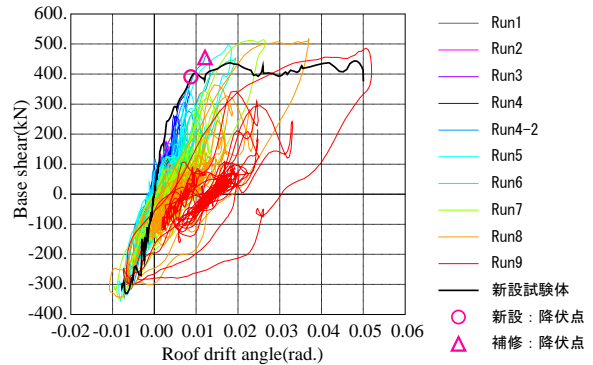
Fig. 16 1層せん断力-頂部変形角関係

6.2.1 剛性 補修試験体における各加振の荷重変形関係(1層せん断力-頂部変形角関係)と新設試験体の荷重変形関係の包絡線の比較を、Fig. 16に示す。また、剛性について、補修試験体の新設試験体に対する比率(回復率)をTable 6に示す。新設試験体と比べて初期剛性(Run1の最大応答点における割線剛性)が正側で66%、

負側で81%まで回復している。負側の回復率が大きいのは、耐震壁の負側の変形時に引張側となる側は、補修時にコンクリートの打替えを行っており、新設試験体に近い状態になっていたためと考えられる。

文献4)の定義に従って算定した新設試験体と補修試験体の降伏点を、Fig. 16に示している。補修試験体の降伏変形が新設試験体よりも大きく、降伏時割線剛性の回復率は84%となった(Table 6)。降伏変形が大きくなった原因として、Table 2からもわかるように、柱や梁の補修に使用したエポキシ樹脂モルタルの剛性が小さい(コンクリートの20%程度である)ことや、主筋の付着劣化が生じていることなど考えられる。各層の荷重変形関係(Fig. 7)において、各加振の頂部変形最大時刻における割線剛性の回復率(新設試験体に対する比率)を計算した結果をFig. 17に示す。降伏前(層間変形角約0.01rad.以下)の傾向として、割線剛性の回復率が上層になるにつれて減少していることが分かる。この原因として、1階の耐震壁ではコンクリートの打替えと鉄筋の交換による補修(Table 1の補修方法3)を用いており、新設試験体と近い状態になっているが、上層ではひび割れ補修とモルタル補修(Table 1の補修方法1,2-A,2-B)を適用しており、新設試験体と同じ状態まで剛性が回復していないことが考えられる。なお、降伏後(変形角約1%以上)の範囲で回復率が大きくなったが、これは、5.1にも示したように、補修試験体において耐力が上昇したためである。

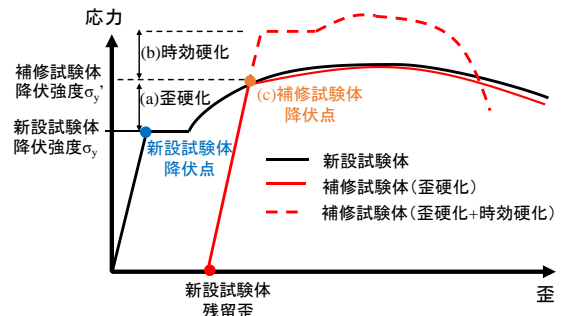
Fig. 18 鉄筋の歪硬化と時効硬化による耐力上昇
Strength Increase of Reinforcement by Strain Hardening and Age-Hardening

6.2.2 耐力 Table 6に示すように、補修試験体の降伏耐力及び最大耐力は、新設試験体よりも大きく、回復率は共に117%であった。Fig. 8に示した様に、試験体のモード形は新設試験体から大きく変化していないことから、補修試験体において、各部材の耐力が上昇したものと考えられる。この要因として、新設試験体の実験で降伏した主筋の歪硬化と時効硬化⁹⁾の影響が考えられる(Fig. 18)。時効硬化とは、降伏した鉄筋を除荷した後、長時間経過した後に再度荷重を加えた際に、降伏強度が上昇する現象であり(Fig. 18に示す(b))、文献7)においても、補修後の部材耐力が上昇した要因として挙げられている。しかしながら、本実験において同現象が生じていたかは、現状では明らかではなく、今後、鉄筋の要素試験等による検討が必要である。また、鉄筋に時効硬化が生じると最大強度後の延性が低下することが示されている⁹⁾。これにより、補修後の部材や建物の変形性能の低下を招く可能性がある点についても今後検討が必要である。

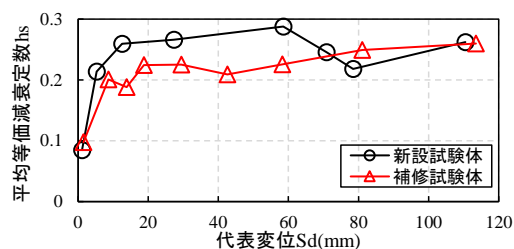
Fig. 19 平均等価減衰定数の推移
Average Equivalent Damping Factor

6.2.3 減衰 各加振において、平均等価減衰定数 h_s ⁸⁾を算定した結果をFig. 19に、補修試験体の新設試験体に対する比率(減衰の回復率)をFig. 20に示す。 h_s は、各層の層せん断力-層間変形角関係(Fig. 7)を動的縮約⁹⁾した等価1自由度系の応答に基づき、(2)式で求められる。

Fig. 19, Fig. 20 では、横軸に等価1自由度系の応答変位(代表変位 S_d)の値を用いている。代表変位 $S_d \approx 60\text{mm}$ 程度(変形角約2.5%)までは、補修試験体における減衰の回復率は大凡80%程度となっており、更に変形が大きい領域においては、補修前後の値がほぼ一致する結果となった。
