令和6年能登半島地震 被害調査報告

技術研究所 地震被害調査チーム

Report of Damage Survey for the 2024 Noto Peninsula Earthquake

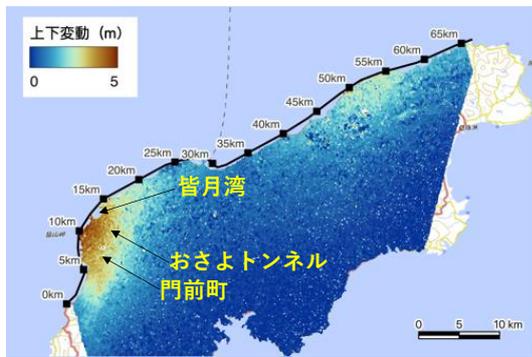
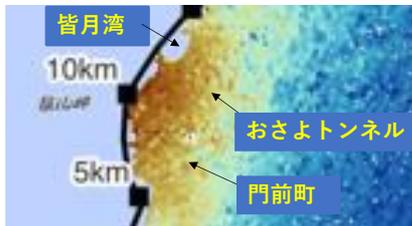
Fig. 9 能登半島の地盤の隆起²¹⁾に加筆
Ground Uplift at Noto

Fig. 9 に衛星画像のピクセルオフセット解析から得られた準上下方向の地盤変状の分析結果²¹⁾を示す。おさよ

トンネルは、著しい地盤隆起のあったエリアに位置しており、おさよトンネル周辺地盤はおおむね 3m ほどの隆起が生じたことが Fig. 9 から読み取れる。この地盤隆起によって地山がせん断変形し、おさよトンネルに被害をもたらしたものと考えられる。2024 年 5 月時点では、繊維メッシュによる剥落防止措置が取られ、関係車両に限るものの通行ができるよう応急復旧が実施されている。

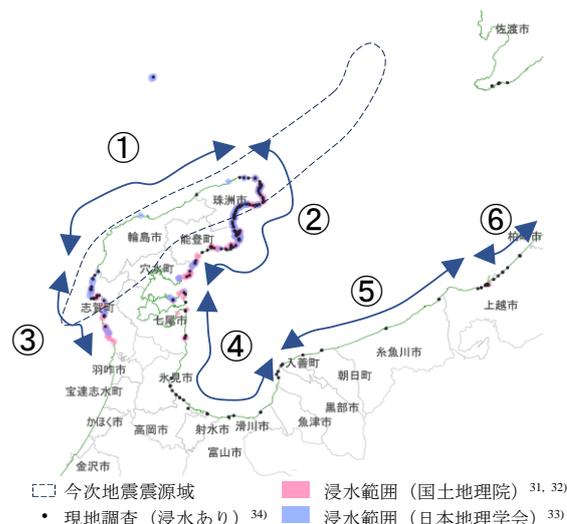
Fig. 10 令和6年能登半島地震の津波浸水分布
Inundation by Tsunami of the 2024 Noto Earthquake

7.2.1 津波発生の概要 今回の地震による津波は、北陸地方沿岸を中心に、日本海全域で観測された。Fig. 10は震源域と津波による浸水範囲を示す。本震発生後の余震分布から推定される震源域は約150kmの範囲に及び、陸上で最大4mの地殻変動が見られた。Fig. 10①付近の能登半島の北西岸では、新たな海成段丘が形成され、陸化が進行した²⁷⁾。半島北方海域の海底地形調査でも1～4mの隆起が確認されている²⁸⁾。隆起の影響で大きな浸水は確認されていない。

7.2.2 津波による浸水被害状況 地震後の空中写真や国土交通省や大学等の現地調査から、石川県、富山県、新潟県を中心に広い範囲で浸水し^{31,32,33)}、石川県珠洲市、能登町、志賀町の3市町で少なくとも190haに及ぶ浸水面積が確認されている。Fig. 10②の北東側の飯田湾や三崎海岸沿岸は特に津波が高く顕著な浸水被害に見舞われた。高いところでは4m以上の浸水高となり、一部は地震による損傷・損壊も相まって機能が低下した堤防や護岸を超え海水が浸入し、河川の遡上・溢水、農地・民家へ浸水、家屋等の損壊・倒壊等の甚大な被害が発生した。

珠洲市宝立町では、津波で流された家屋や自動車が浸水域の浅い場所に集積し、何らかの原因で出火し周辺に広がる津波火災が発生した可能性も指摘されている⁴²⁾。Fig. 10②の範囲の港湾や漁港では、津波で防波堤ケーソンや消波工の流出、船舶の転覆、設備や漁具の損傷・流出といった被害も確認されている。

Fig. 10③の志賀町周辺の浸水被害は、床上6床下5の11軒等がある。Fig. 10④及び⑤では、震源から幾分離れたことや、富山湾付近の冬季のうねり性の波浪である寄り回り波を考慮した計画高の高い堤防や護岸が整備された³⁵⁾こともあり、大きな被害は確認されていない。

一方、Fig. 10⑥の新潟県上越市の関川河口付近で、5m以上の遡上高が確認されている。一部は関川の堤防を越水し、標高の低い後背地で床上1軒床下14軒の浸水被害が発生した³²⁾。また上越市の海水浴場の店舗(海の家)が被害を受けた。
