BEMS データを活用した不具合予兆検知システムの開発と適用事例

Development and Application Example of a Fault Sign Detection System using BEMS Data

近年省エネ建物では BEMS の必要性が高まっている。適切な建物維持管理や省エネ性能の継続を実現するには蓄積した BEMS データを有効に活用・分析することが不可欠であるが、それには多くの手間がかかるため十分に活用できていないのが現状である。筆者らは BEMS データを活用した不具合予兆検知システムを開発し、大林組技術研究所本館テクノステーションに導入、2020 年 4 月より運用を開始した。本報ではその概要と実データを用いた開発段階における検討事例、および運用開始後の運用状況を報告し、その有効性を確認した。

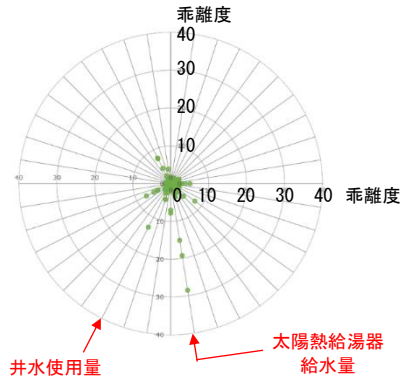
Fig. 5 要因分析チャート
Chart for Factor Analysis

点1か所のみを設置していた場合は、「太陽熱給湯器給水量」の消費量の変化は他のユースポイント消費量の変化に埋もれてしまい、消費パターンの変化が検知できない。また現状のように多数の水道メーターがある場合には各メーターをそれぞれ監視することに労力がかかり、今回のように「太陽熱給湯器給水量」の消費量の変化を見落とすこともあり得る。本システムはそれぞれのメーターにおける消費パターンの変化を乖離度という一つの指標として捉え、また寄与度及び要因分析チャートを用いて異常のあるメーターを明示することで、不具合兆候を検知できる可能性がある。この機能が本システムを利用するメリットと言える。

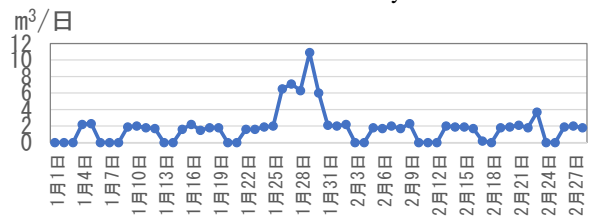
Fig. 6 太陽熱給湯機給水量
Water Consumption of Solar Water Heater

水として、井水と屋根に降った雨水を灌水や便所洗浄水に利用し、水資源の有効利用を行っている。そのため水道メーターを引込箇所だけではなくそれぞれのユースポイント計 27 か所に設置している。そこで水利用（上水、井水、雨水）関連の BEMS データ計 40 項目（各水消費量、上水ポンプ電力量、在室人数、気象データ他の 1 日毎データ）を用いて水消費傾向異常検知の検討を行った。2016 年を基準とし 2018 年の乖離度を用いて消費傾向を調査した。40 項目のデータから 1 つの乖離度を算出し、時系列にプロットしたものを Fig. 4 に示す。乖離度が普段より大きくなる、例えば 10 を超える日が 1 月と 3 月に存在する。次に 2018 年の寄与度を算出し、その結果を一覧できるようにまとめた「要因分析チャート」を Fig. 5 に示す。プロットが中心から半径方向に離れるほど乖離度が大きいことを示し、またその方向が、寄与度が最大のデータ項目を表す。例えば 1 月 27～29 日において乖離度を押し上げている要因は「太陽熱給湯器給水量」であることがわかる。実際に BEMS 元データを確認すると、普段 0～2m³/日の消費量であるところ、この 3 日間前後に 6～11m³/日の消費量に増加していることがわかった(Fig. 6)。また原因は、太陽熱給湯器からの給湯と上水を混合するミキシングバルブ（屋外設置）内の水が凍結してバルブが破損し、1 月 30 日の朝に発見されるまで漏水し続けていたことが、建物管理者へのヒアリングにより確認できた(Photo 1)。もう一つの 3 月 13 日において乖離度を押し上げている要因は「井水使用量」であることがわかる。実際に BEMS 元データを確認すると、普段 7～8m³/日の消費量であるところ、この日は 39m³/日の消費量に増加していることがわかった(Fig. 7)。また原因は、軟水装置の故障に伴う井水ポンプの不停止に起因するものであることが確認できた。このことから複数の BEMS データをそれぞれ監視するのではなく、一つの乖離度を監視することにより浪費や機器不具合の兆候を検知できる可能性があることがわかった。

次にこれら二つの事象について比較すると、前者 1 月の事象は普段に比べ 4～9m³/日の増加で乖離度 15～29 であるのに対し、後者 3 月の事象は普段に比べ約 30m³/日の増加で乖離度 13 となっており、水消費量の増減量を必ずしも乖離度の大小で表現しているわけではない。仮に不具合予兆検知システムを用いず水道メーターを引込

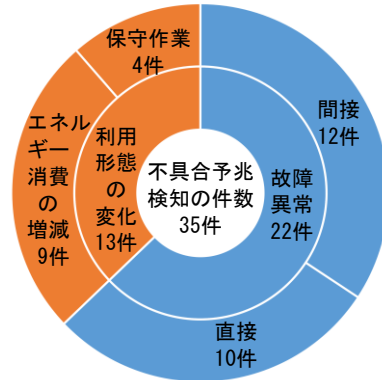
Fig.10 検知した不具合理由の内訳 Breakdown of Reasons for Fault Sign Detection

Table 2 に導入後約3年間(2020年4月~2023年2月)で不具合予兆検知をした件数及びその原因となる寄与度1位のデータ項目種別を示す。総検知数は35件であった。なお、故障警報・現場巡視等で瞬時に故障を把握したものの、定期点検により故障を把握したものの、データ欠損によるもの等は集計件数から除いている。次に不具合予兆検知に至った理由について集計し、その内訳を Fig.10(円グラフ内側)に示す。故障・異常が22件で全体の約6割を占める。これは、対象建物が竣工後12年を経過しており、大小様々な設備機器類の不具合が発生する時期に来ていることも関連しているものと考えられる。残り13件は利用形態の変化が理由となっている。なお利用形態の変化とは、室のレイアウト変更に伴うエネルギー消費量の増減や、イベント等で一時的に室を利用する人数・時間帯が変わるなど、普段と異なる利用形態により記録データに変化があった場合を示す。次に故障・異常の理由を細かく見ると (Fig.10 円グラフ外側)、データ項目を計測しているセンサー類自体が故障して異常な数値を記録することで検知し、センサー類の不具合を直接発見するケースが10件であった。一方でデータ項目の数値の増減により検知し、その数値の変化を足がかりとして管理員が推定し、関連する設備機器等の不具合を間接的に発見したケースが12件あり、その割合は検知総数の約1/3を占める。以上のことから、故障警報・現場巡視等の日常管理に加えて、本システムの活用により BEMSデータを網羅的に分析・監視することで、平均1件/月のペースで不具合の発見につながったことを確認した。
