阪神・淡路大震災における建築基礎・杭の被害分析

—某事務所ビルの基礎被災調査・復旧—

亀井 功 河辺 美穂
 (本社 設計本部設計第12部) (本社 設計本部設計第12部)
 秋野 矩之

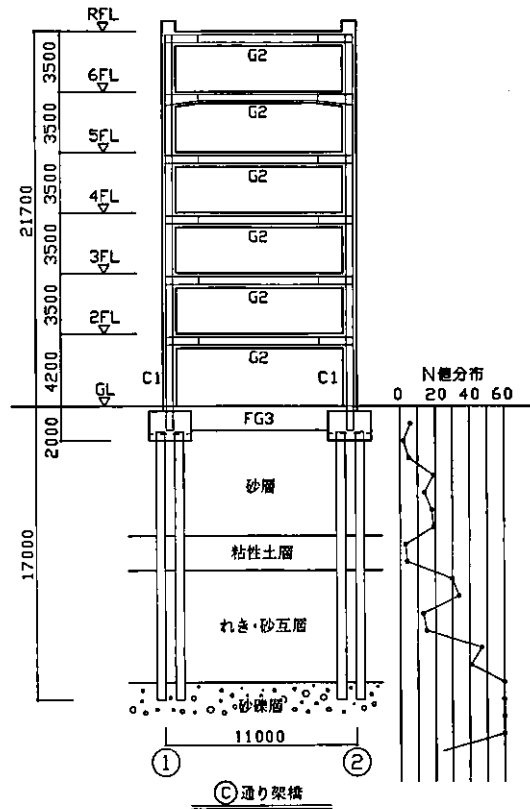
Fig. 1 構造概要図
Profile of the Structure

所在地 兵庫県西宮市
 用途 事務所
 竣工 昭和60年11月
 階数 地上6階 地下なし 塔屋2階
 高さ 軒高 21.70m 建物高さ 30.15m
 構造概要 上部構造：SRC造，基礎：杭基礎（GL-16.0以深の砂礫層を支持層とする），使用杭はPHC杭（A種），埋込杭工法
 設計基準 新耐震設計基準による。ただし，基礎の地震時水平力に対する検討はされていない。構造概要を Fig. 1 に示す。
