阪神・淡路大震災で破断した柱梁仕口部近傍と破面の調査

—き裂発生を検証と材質変化の分析—

杉本 浩一 高橋 泰彦

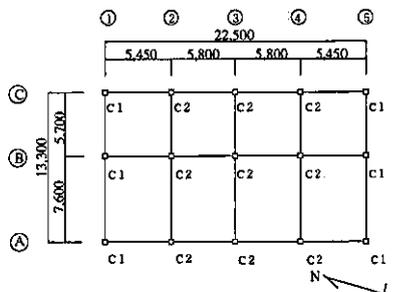
Fig. 1 2階～屋上梁伏図  
2~R Floor Framing Plan

大震災で被災し、解体撤去した鉄骨造建物は、冷間成形角形鋼管柱とH形鋼梁のラーメン構造5階建て建物である。2階～屋上梁伏図をFig. 1に、軸組図をFig. 2に示す。本建物は新耐震施行以後に設計・施工された事務所ビルである。

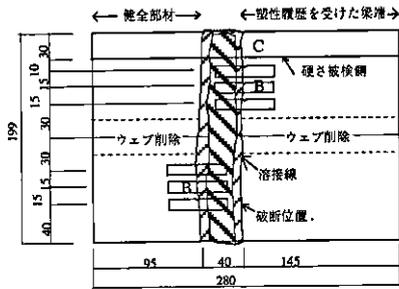
Fig. 9 に試験体の形状と寸法を、Table 9, Table 10 に補修溶接条件を、Fig. 10 に補修溶接部の積層法を示す。

B:シャルピー衝撃試験片 C:硬さ試験片 単位 (mm)  
 Fig. 9 補修溶接部の形状と寸法  
 Shape and Dimension of Repair Welding
