PVCドレーン工法について (第4報)

PVC Drain Method (Part 4)

PVCドレーン工法については、所報のシリーズとして、第1報(工法の概要と現場実施例の簡単な紹介)、第2報(室内実験にもとづくドレーン材の有用性)をすでに発表しているが、今回は、PVCドレーン工法としては第3番目の実施例であり、本格的な大規模工事となった「東武不動産南桜井団地造成工事」の施工結果について述べる。

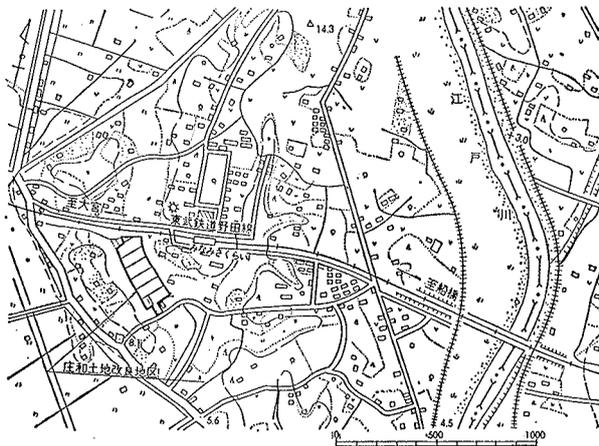
図一 地盤改良地区位置図

改良地区は、図-1に示すように、埼玉県東武野田線南桜井駅南方に位置する。この付近一帯は、以前その東側を流れる江戸川の氾濫原にあたっており、台地上の降雨がこの低地に集中するため、湿地化して所々

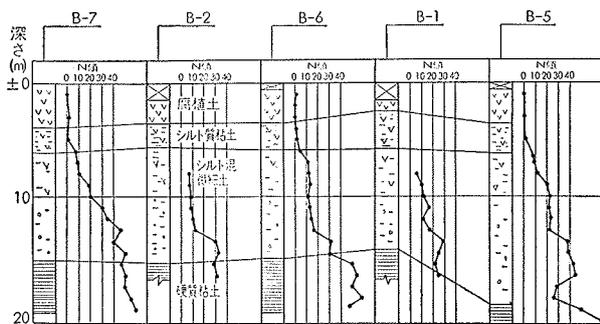
図二 代表土質柱状図

改良前に実施した土質調査の結果によると、本地域にはコーン指数 $q_c=5 \text{ kg/cm}^2$ 以下の軟弱層がスリパチ状に分布している。(図一3参照)このうち上層 3m~4m は未分解植物繊維を多量に混入した腐植土であり、その下層 2m~3m はシルト質粘性土である。図一2にその代表土質柱状図を示す。

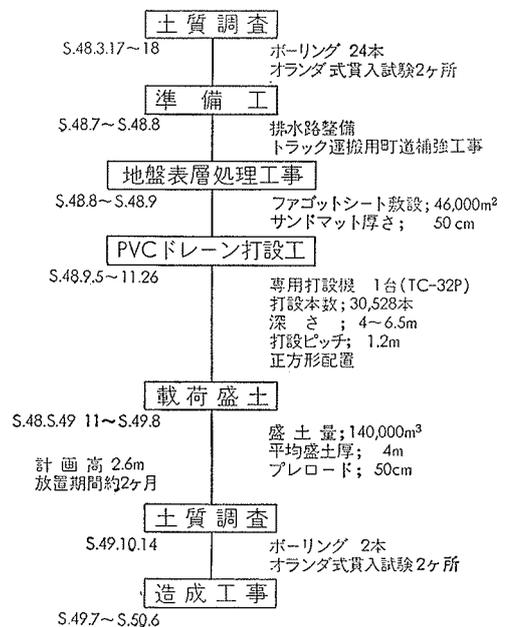
表一3 地盤改良工事実施概要

当地域の地盤改良工事は、施工面積約 $46,000\text{m}^2$ で、昭和48年7月より表層処理工に入り、盛土量約 $140,000\text{m}^3$ の搬入後、圧密度 $u=90\%$ の圧密沈下を待つて造成工事を行ない、昭和50年6月までに宅地化するものである。実施施工概要を表一3に示す。

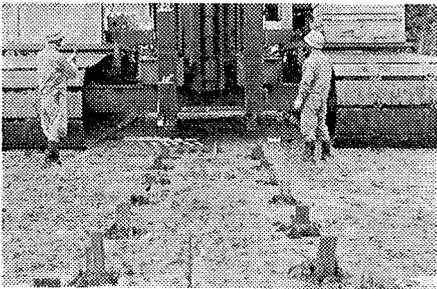
写真-1 PVC ドレーン打設状況

パイプロハンマー、マンドレルなどのPVCドレーン材打設用アタッチメントを装着した超湿地用ク

ローラーを用い、ドレーンピッチ 1.2m の正方形配置で同時2本打設を行なった。

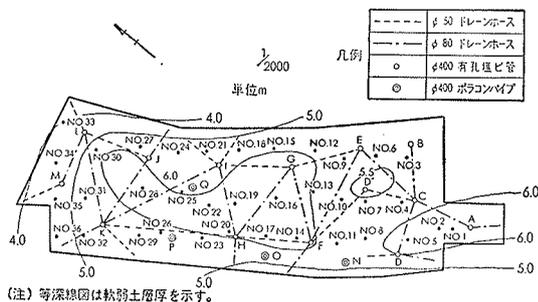
図-3 排水井および沈下板配置図

3.1.4. 施工管理 PVC ドレーン打設後、載荷盛土期間中の圧密改良効果の検討および施工管理をおこなうために沈下測定と水位測定をおこなった。図-3に排水井と沈下板の配置図を示す。

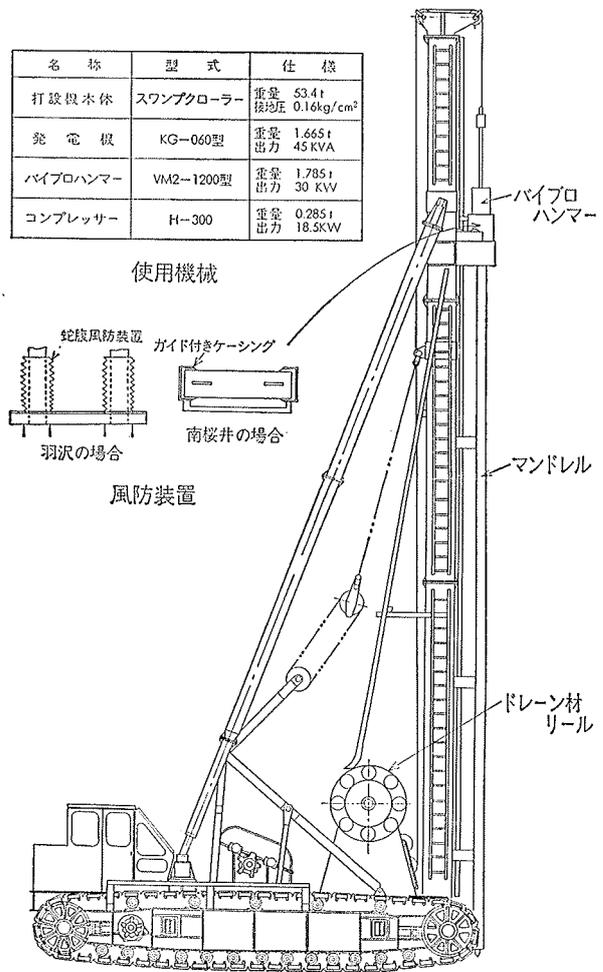
図-4 超湿地用クローラーを使用した打設機

れるなど問題が多かった。そこで本工事では図-4に示す超湿地用クローラーを使用し施工能率の大幅な上昇をみた。

また、朝霞実験工事では 5m/sec 前後の風でドレーン材が切断することが多かった。この改良のために図-4に示すように、国鉄羽沢では蛇腹状の風防装置を、本工事ではガイド付きケーシングを装着したところ、10m/sec 程度の強風でも切断しない好結果を得た。

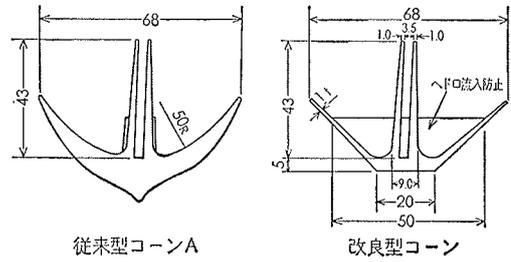
図-5 先端コーンの断面形状

礫まじりの良く締まった層を打ち抜く際に、コーンがはずれてドレーン材が折れ、共上がりすることが時々みられた。そこで、本工事においては、図-5に示すような安定の良い梯形コーンに改良したものを用いた。

当現場の仮設道路を利用した打設実験によれば、全テスト回数136に対し従来型コーンAでは6本の折損(4.4%)、そのうち $q_c \approx 30 \text{ kg/cm}^2$ 程度の硬い地域では実に12%の折損を示していたものが改良型コーンでは全くそのような折損による共上がり現象はみられなかった。

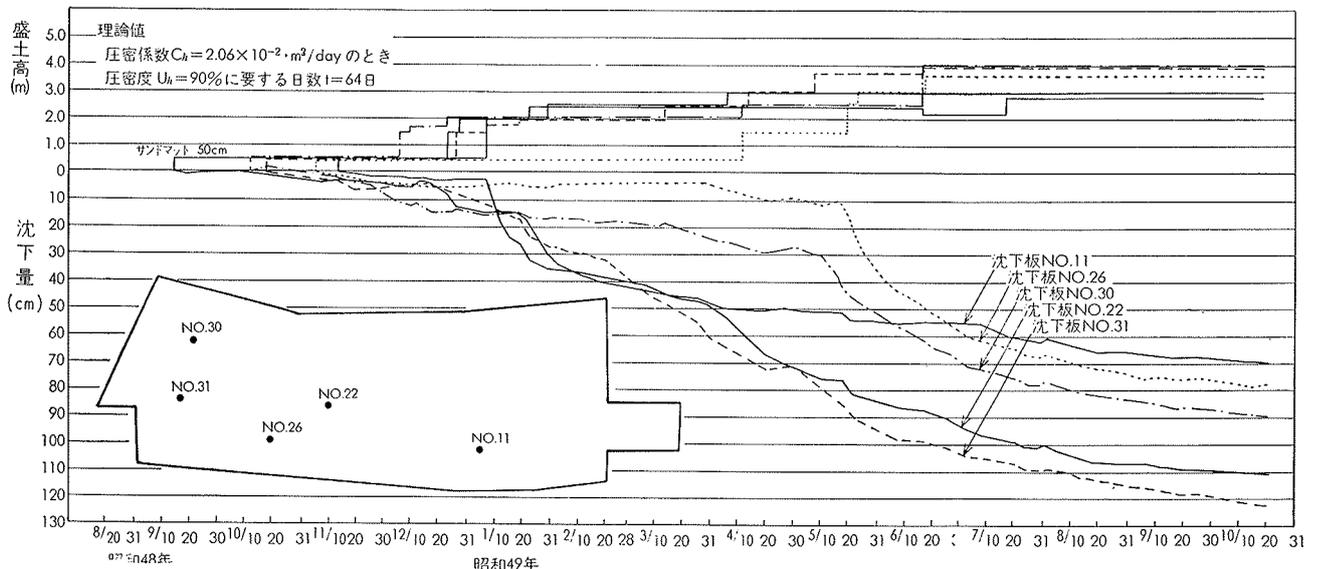
図-6 代表的な盛土—時間—沈下曲線

本区域内に設置された36カ所の沈下板のうち、代表的なNo. 11, No. 22, No. 26, No. 30, No. 31の盛土と時間および沈下量の関係を図-6に示す。

- (1) 沈下板 No. 11 南側断面の代表的な沈下性状を示しており、各沈下板の下で盛土厚が3.5mと最小であり、したがって沈下量も70cmと最小である。
- (2) 沈下板 No. 22 この付近の軟弱土層厚は6m以上であり、しかもスリパチ状の中央部に位置しているため沈下量も110cmと大きい。
- (3) 沈下板 No. 26 5月18日以降の盛土施工に対応する沈下曲線は、60日後圧密度82%に達しており、それ以前の残留沈下を考慮すれば、ほぼ理論通りに圧密が進行している。
- (4) 沈下板 No. 30 北側断面の代表的な沈下性状を示しており、予想沈下量90cmに到着している。
- (5) 沈下板 No. 31 盛土厚は5.12mと大きく、したがって沈下量も122cmと大である。

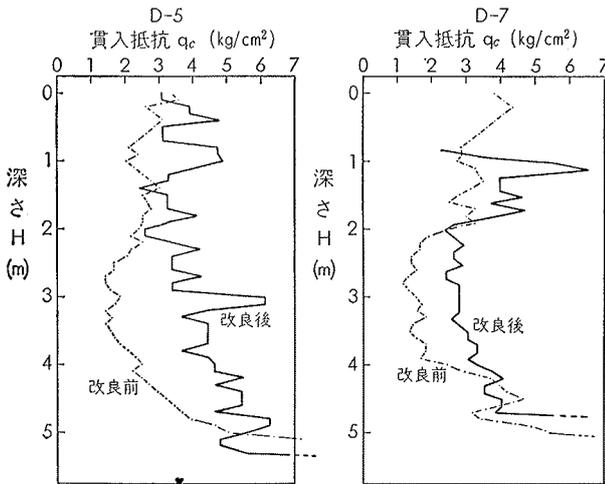
図-7 コーン指数の変化

4.2.1. コーン指数 改良効果は、深さ 2m 以深について著しく、D-5 については改良前約 1.5 kg/cm² であったものが改良後約 4 kg/cm² に、D-7 については改良前約 1.5 kg/cm² であったものが改良後約 3.5 kg/cm² と貫入抵抗が増大している。

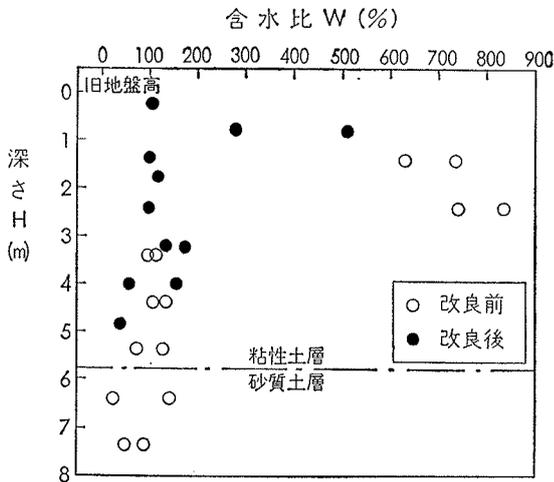
図-8 含水比の変化

4.2.2. 含水比 含水比については深さ 3m までの腐植土層の改良効果が著しく認められ、特に深さ 2m ~ 3m 付近の含水比は改良前の約 700% から改良後の約 100% へと著しく改善されており、平均でも 400% 前後含水比が減少している。

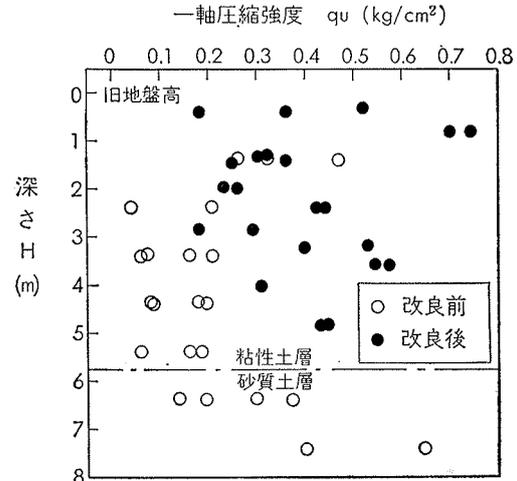
図-9 一軸圧縮強度の変化

4.2.3. 一軸圧縮強度 一軸圧縮強度については、改良前 0.05 kg/cm² ~ 0.2 kg/cm² であったものが、

改良後は 0.25 kg/cm² ~ 0.5 kg/cm² に増加している。この強度の増加程度は、三軸圧縮試験から求めた粘着力をもとに盛土厚さ 4m とした時の強度増加率 C/P = 0.31 から考えても妥当な値であり、地盤改良が順調に行なわれたものと考えられる。

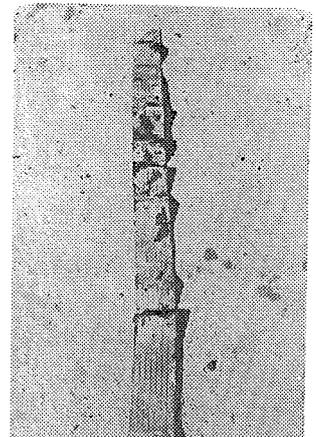
写真-2 土中におけるドレーン材の状況

ドレーン材の土中での曲げ性状を調査するために行なった掘削試験によると、ドレーン材は地盤の沈下に追従して蛇行変形しており、切断・破損などの現象は見られなかった。
