## 全数検査記録に対応した配筋検査支援システム

### Development and Application of Inspection Support Tool for Reinforcing Bar Work

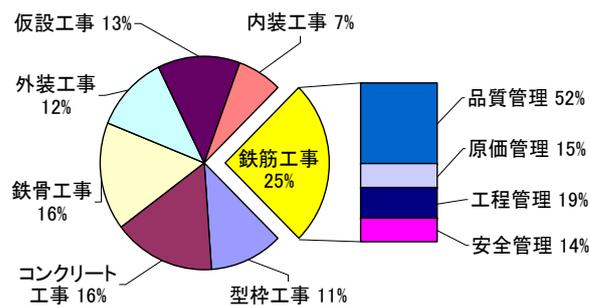
Fig. 1 鉄筋工事の工事管理業務比率 Items and Ratios in Re-bar work Management

Fig.1 は、5 工事における躯体工事期間中の管理業務の比率を工種別に示したグラフである。派遣社員や外注作業員を含む建築係りの人員配置を基に、ヒアリング調査によって作成した。その結果、鉄筋工事に関する業務が 1/4 を占めていることが分かった。また、その内訳の半分以上が品質管理業務であった。

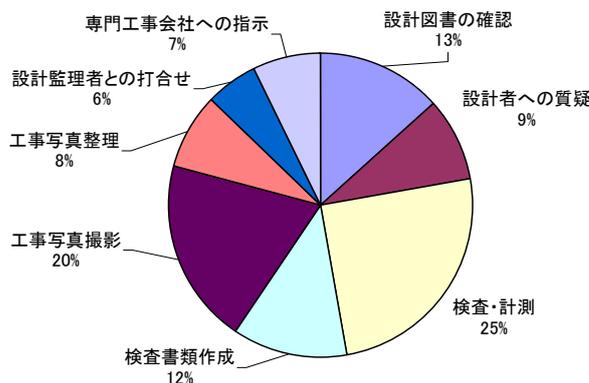
Fig. 2 鉄筋工事の品質管理業務の内訳 Items in Re-bar work Quality Control

Fig.2 は、鉄筋工事の品質管理業務の内訳を示している。このうち、全箇所を検査記録を残す場合に工数の増加が予想される業務は、検査計測・検査書類作成・工事写真撮影・工事写真整理であり、全体の 65% を占める。全箇所・全数検査記録を実施するには、情報技術によるこれらの業務の支援が必要なが分かった。

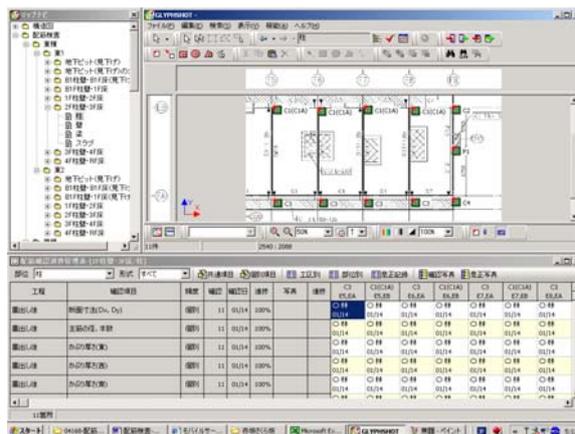
Fig. 3 パソコンの配筋検査進捗管理画面  
Inspection Progress Control view of the tool

システムの機能構成をTable 1に示す。本システムは、複数台のパソコン・PDA・デジタルカメラを連携したシステムである。パソコンは、検査結果および工事写真の管理、検査業務の進捗管理、帳票の作成等の主要な機能のほか、PDAやデジタルカメラとの連携機能を持つ。Fig. 3はパソコンのメイン画面である。PDAにはパソコンの機能のうち、施工現場で検査に必要な機能のみを備えている。

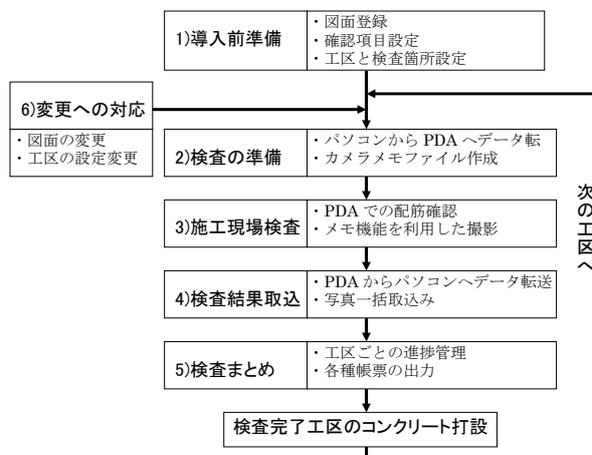
Fig. 4 システムを利用した配筋検査  
Inspection work flow using the tool

システムを利用した配筋検査の流れをFig. 4に示す。図中に示す「(1)導入前準備」は施工現場における利用に先立って行い、「(6)変更への対応」は随時行う。したがって、実際の検査はコンクリート打設工区ごとに「(2)検査の準備」から「(5)検査のまとめ」を繰り返して進める。

- (1) 導入前準備：施工現場における利用に先立って、配筋検査に必要な構造図を登録する。図面はCADデータをイメージデータに変換する、または紙図面をスキャナなどで取り込む。柱や梁等の断面リストは、符号と階で所定の図面を呼出せるように、表形式を指定して取り込む。次に、Fig. 5に示す設定画面で、検査対象とする部位と部位ごとの確認項目を設定する。個々の確認項目については、“検査箇所ごとに写真を撮影する”、“現場で計測した数値を記録する”、などの詳細を設定する。最

- (4) 検査結果の取込み：施工現場での検査終了後に、PDA とデジタルカメラからパソコンにデータを取り込む。写真は検査箇所に自動的に振り分けられる (Fig. 7)。
- (5) 検査のまとめ：検査箇所と確認項目の一覧表示画面によって検査および写真撮影の進捗状況を確認する。全ての検査完了後に、工区別管理表・部位別管理表・工事写真帳等の帳票を出力する。PCa 造の場合は、部材ごとのPCa 部材検査記録を出力する。また、検査で不具合があった場合は、不具合箇所がキープランで確認できる是正記録表と、是正前後の写真を対比した是正写真帳を出力する。
- (6) 変更への対応：運用中に計画変更があった場合は、対応する図面を差替える。また、コンクリートの打設範囲が変更になった場合は、工区の変更を行う。これらの変更は2)の検査の準備によってPDA とデジタルカメラに反映する。

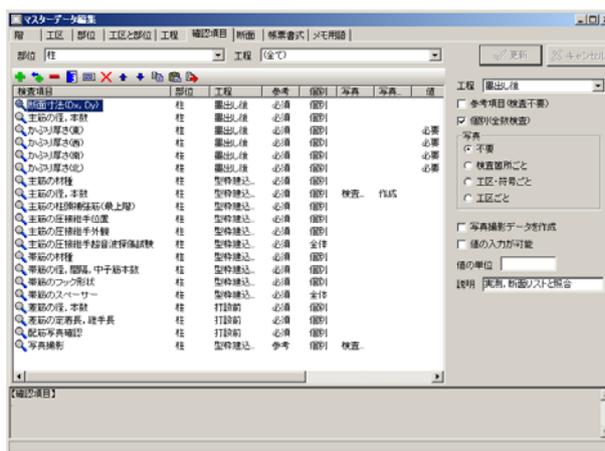
Fig. 5 確認項目設定画面  
Setting up of Inspection Items

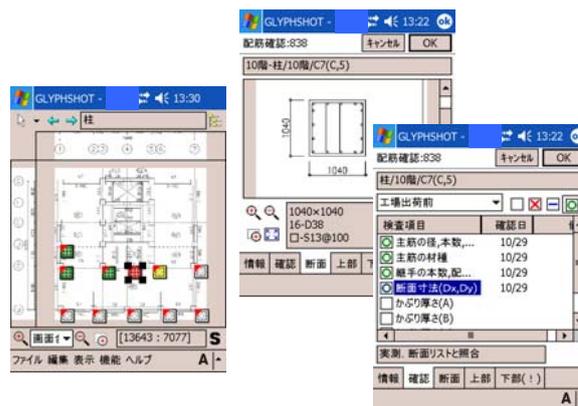
(a) 平面図表示画面 (b) 断面表示および確認画面  
Fig. 6 PDA での検査内容確認画面

Fig. 6 に示す。PDA もパソコンと同様に、検査箇所が平面図上のアイコンとして表示される。アイコンを選択すると、当該箇所の検査箇所の構造図が表示される。柱や大梁では平面図上の位置が同じでも階によって鉄筋の径・本数・間隔などが異なる場合がある。このような部位の検査では、上・下階の構造図も参照する必要がある。そこで本システムでは常に上・下階の構造図も表示し、特に上・下階で配筋が違えば“！”記号で注意を促すようにしている。検査結果は、確認項目に、合格・要是正・是正済みを記録するほか、必要であれば数値やメモを記録する。写真撮影は、デジタルカメラで該当箇所を示すキーワードを選択して撮影する(Photo 1)。これによって写真のEXIF 領域に検査箇所の情報が記録される。

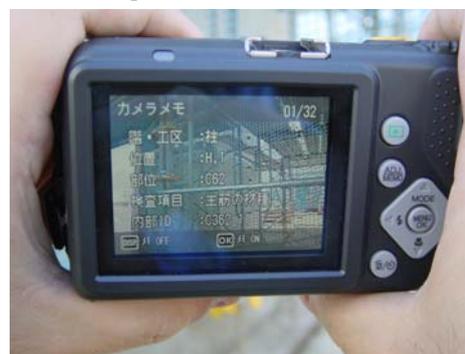
Photo 1 デジタルカメラでの撮影状況

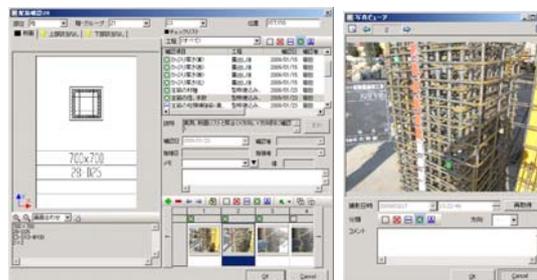
Fig. 7 写真管理画面

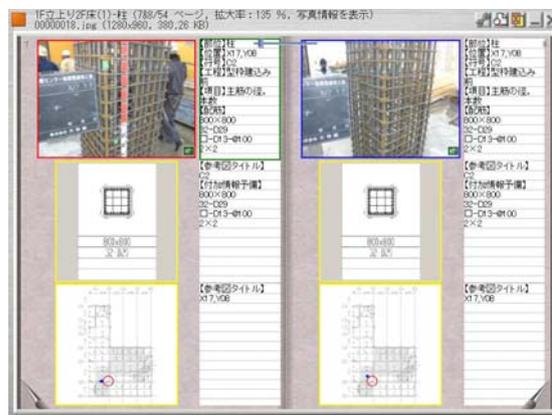
Fig. 8 写真管理ソフトとの連携  
Collaborate with album software

公共工事では、工事関係書類の電子納品が義務付けられているため、大林組では電子納品に対応した市販の写真管理ソフトを社内標準に定めている。その他の工事写真とあわせてこのソフトで一元管理するために、配筋検査支援システムは写真データのエキスポート機能を持つ。Fig. 8 はエキスポートしたデータを、写真管理ソフトに取り込んだ状態を示す。写真撮影箇所の配筋図と撮影箇所を示すキープランを合わせて出力できるため、従来よりも分かりやすい検査記録を自動的に作成できる。

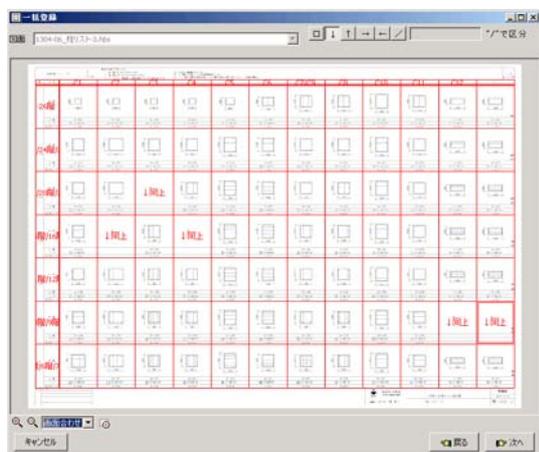
Fig. 9 断面リストの一括登録画面  
Setting up of structural drawing

図面の登録と検査箇所の設定等の導入前準備は大林組の情報系関連会社に委託した。検査箇所数が多かったものの、Fig. 9 に示す断面リストの一括登録機能や、検査箇所を上下階に複写する機能を利用して、7人日で行え

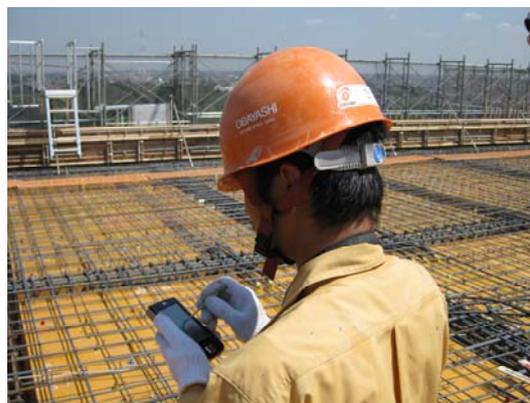
Photo 2 PDAによる検査の状況  
Re-bar work Inspection on site using the tool

検査体制は検査担当と写真担当を1組として、最大4班で検査を行った。Photo 2 はPDAによる検査状況である。検査結果と工事写真は工事事務所内のサーバに保管し、工事管理者が利用するパソコン7台で検査結果を共有した。鉄筋工事の管理責任者はPhoto 3 に示すように進捗管理画面で検査の状況を確認し、Fig. 10 に示すような帳票と写真帳を出力した。また、工事事務所内のサーバには本社サーバに自動的にデータのバックアップを作成する機能を導入し、故障などの不測の事態に備えた。

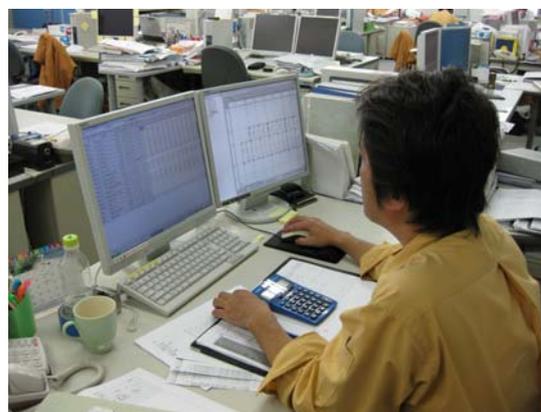
Photo 3 配筋検査業務の進捗管理  
Inspection Progress Control using the tool

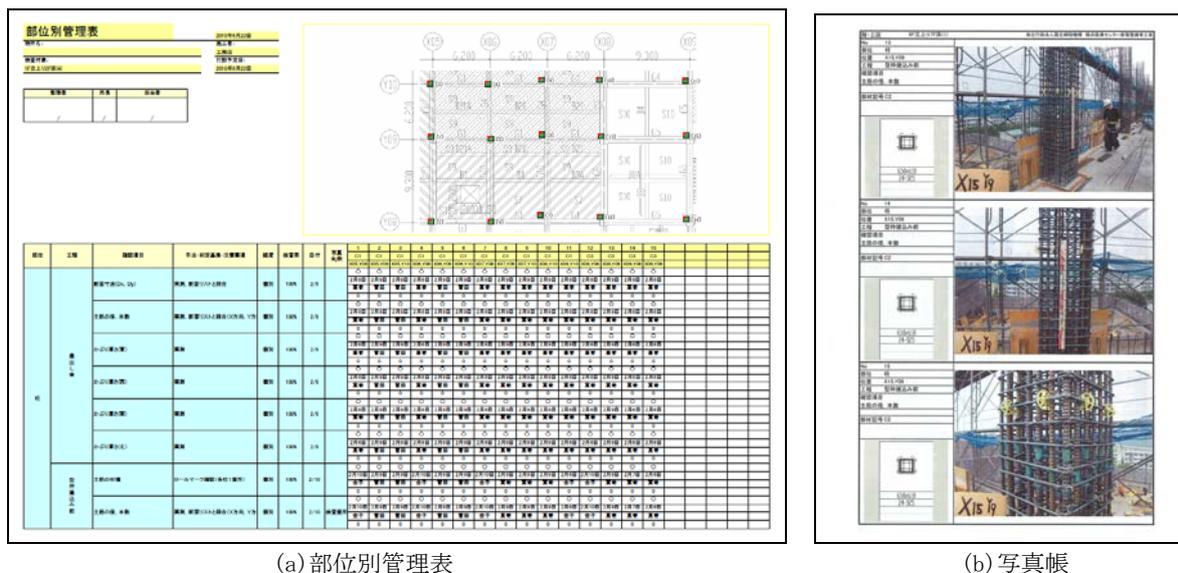
Fig. 10 帳票出力の例  
Sample of an Inspection Report
