# 自走式孔内観察ロボットによる水平ボーリング孔内の可視化

# Visualization of Horizontal Borehole by a Self-Propelled Borehole Inspection Robot

A self-propelled borehole inspection robot was developed for borehole observation and generation of unfolded borehole images for visualization of a horizontal borehole. While traveling through a borehole of 85 mm or more in diameter, the self-propelled borehole inspection robot observed the borehole geological conditions in real time. From the experiments with a non-core drilling exploration, by comparing the borehole images and drilling data, good geological conditions without cracking or collapse could be confirmed. Based on the experiments with a core borehole, by generating unfolded borehole images, it was possible to acquire the strike and dip of a crack, which could not be obtained from the core photo. This contributed to the improvement of the reliability of the boring survey results.

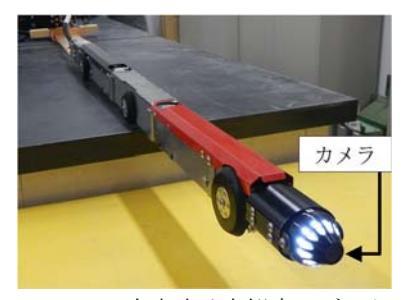
Photo 1 自走式孔内観察ロボット The Self-propelled Borehole Inspection Robot

施工が増加傾向にある。また, 亀裂の方向を正確に取得 するには孔壁展開図が有効であるが, 展開図を作成する ためにはカメラを定速で移動させる必要がある。そこで, 100m以上の孔内観察と孔壁展開図の作成による孔内の 可視化を目標に, 水平ボーリング孔を定速走行可能な自 走式孔内観察ロボット(Photo 1, 以下「孔内観察ロボット」 と記す)の開発を行った。

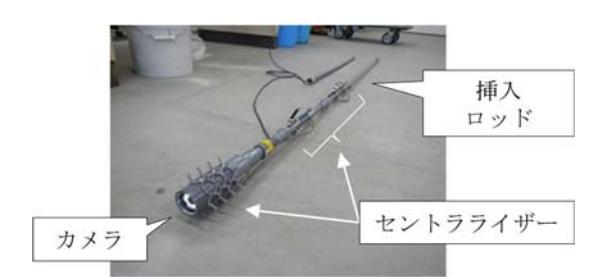
Photo 2 簡易な孔内カメラ The Simple Borehole Inspection Camera

例として、ノンコア削孔検層の結果と簡易な孔内カメ ラ<sup>1)</sup>(Photo 2)を用いて撮影したノンコア削孔検層孔の孔 内画像との比較を示す(Fig. 1)。ノンコア削孔検層では、 削孔速度にフィード圧(掘削用の刃先を押し込む力)の影 響を考慮して計算された「正規化削孔速度比」<sup>4)</sup>により地 山の硬軟を評価した。その結果、総じてCII相当の地山と 評価された。なお、CIIとは道路トンネルの地山等級であ り、DII、DI、CI, CI、Bの順に硬く安定した地山である ことを示す<sup>5)</sup>。孔内観察の結果、5m地点では破砕質な砂 岩が強風化かつ破砕的な状況であることを確認した。 17m地点では砂岩が茶褐色に風化・変質している状況を 確認した。27m地点では粘土と思われる茶褐色部が亀裂 に介在する頁岩が確認された。いずれの地点においても 正規化削孔速度比は上昇しており,孔内観察によりその 原因を判別することができた。38m地点からは均質かつ 自立した孔壁が確認できており,軟質である一方,亀裂 が少なく自立性のある地山であると判断することができ た。このように,同じ地山等級と評価されても,その特

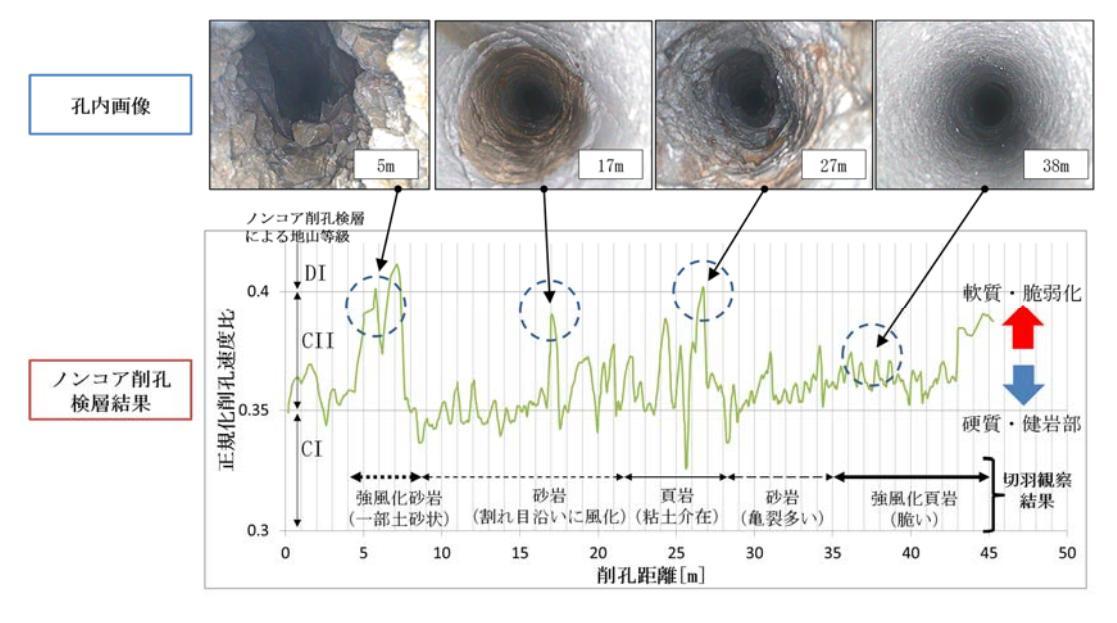
Fig. 1 孔内画像とノンコア削孔検層結果の比較

A Comparison Between Images of the Borehole and a Result of Non-core Drilling Exploration

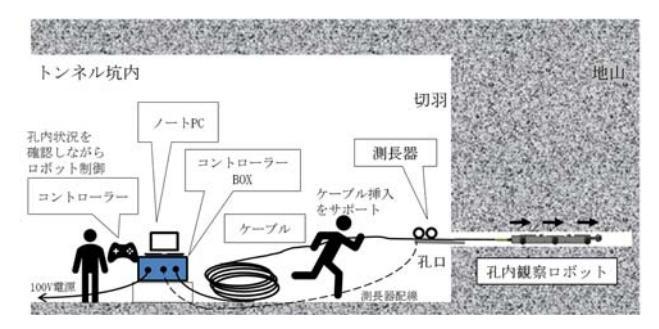
Fig. 2 孔内観察ロボットと周辺機器の坑内配置図 Layout of the Self-Propelled Borehole Inspection Robot and Equipment set in Tunnel

Fig. 2に孔内観察ロボットと周辺機器の坑内配置図, Photo 3に孔口でのロボットとケーブルの挿入状況を示 す。Table 2に孔内観察ロボットの諸元を示す。孔内観察 ロボットは孔口に手で設置する。また,孔口には測長器 を設置し,走行距離を計測する。車体の主要寸法は長さ 1194mm,幅70mm,高さ74mmであり, φ85mm以上のボー リング孔を走行できる大きさとした。車体の構成は,LED 照明付きカメラと駆動輪,従動輪で構成され,ケーブル を通じて坑内のコントローラーBOX に接続される。コ ントロールモニターには、回転補正された孔内映像と走 行距離,孔内観察ロボットの姿勢がリアルタイムに表示 され,孔内状況を確認しながら孔内観察ロボットの走行 制御を行う(Photo 4)。孔内映像や時刻等のデータはノー トPCに保存される。

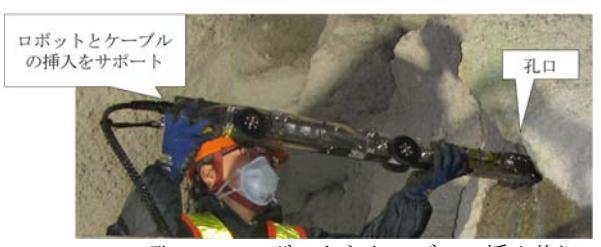
Photo 3 孔口でのロボットとケーブルの挿入状況 A Situation of Robot and Cable Insertion at the Borehole

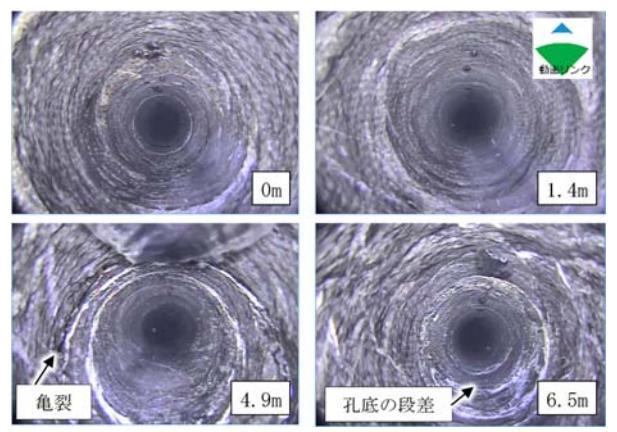
Photo 5 ノンコア探査孔を撮影した孔内状況 Images of the Non-core Drilling Borehole

**4.1.1** 孔内観察の状況 Photo 5に撮影した孔内状況を示す。孔内はほとんどの地点が湧水で満たされていたが、5m/分で走行することができた。孔口(0m地点)や孔口から1.4m地点では凹凸が小さく、良好な孔壁であった。

4.9m地点には,流れ目方向(掘削方向に対して上っていく 方向)の亀裂があり空気が流入していた。この亀裂は,切 羽観察時においても確認することができた (Fig. 3)。 6.5m地点は孔壁が荒く凹凸があり、孔壁と孔内観察ロボットが接触した。走行不能になる危険性を考えて、それより奥へ走行させなかった。

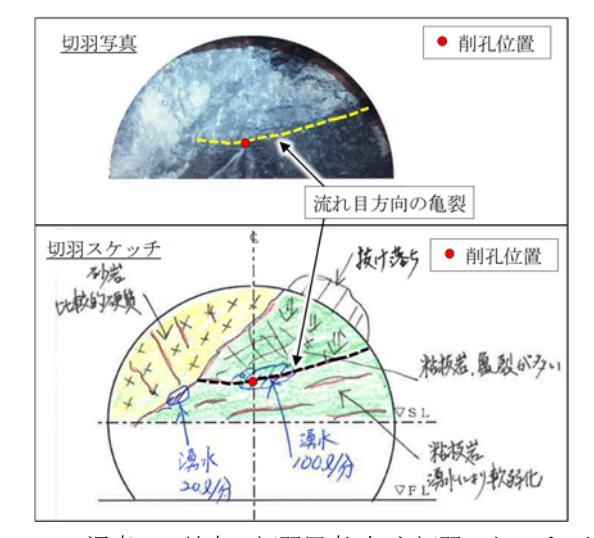
Fig. 3 深度4.8m地点の切羽写真(上)と切羽スケッチ(下) The Tunnel Face Picture(up) and Tunnel Face Sketch(under) at Depth 4.8m Point

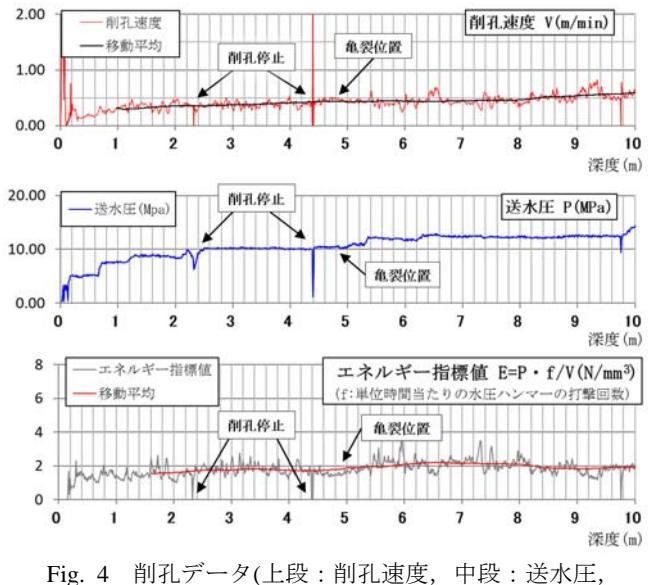
Fig. 4 前れアーダ(上校:前れ速度,中校:送水庄, 下段:エネルギー指標値)

4.1.2 中尺ノンコア削孔検層と孔内観察の結果比較 Fig. 4に, ノンコア削孔検層の孔口から10mまでの削孔 データ(削孔速度,送水圧,エネルギー指標値)を示す。 エネルギー指標値は削孔速度と送水圧から計算され,値 が大きいほど硬い地山であることを示す。エネルギー指 標値から地山等級が推定される。

深度2.3m付近と深度4.5m付近で削孔を一時停止した ため削孔データが大きく変化していたが、その他の地点 では削孔データの変動は小さく、地山状況が急変するこ とはないと推定された。孔内映像からは、4.9m地点に幅 数mmの亀裂が確認されていたが、その影響は削孔デー タにはほとんど表れなかった。理由としては、ノンコア 削孔で得られるデータの間隔は10mmであり今回の亀裂 の幅よりも大きかったため亀裂の影響が削孔データに表 れなかったと考えられる。その他の孔内映像からは、亀 裂等は確認されず、壁面も滑らかであり自立していたこ とから、地山状況が急変することはないことがわかった。 切羽評価の結果として上記の区間ではIN-2(道路トンネ ルでCII相当)と判定され、支保パターンの変更はなかっ た。

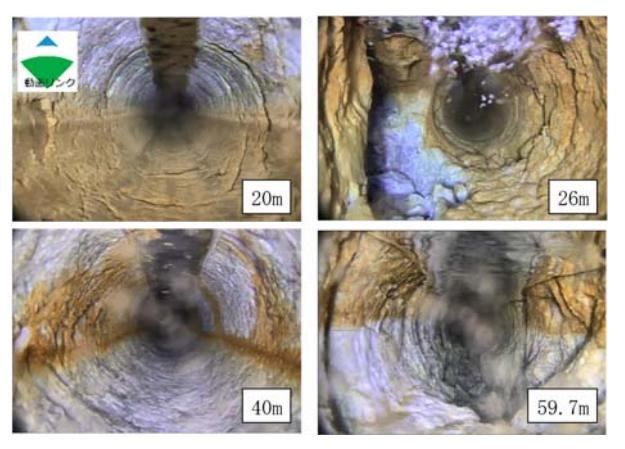
Photo 6 コアボーリング孔を撮影した孔内状況 Images of the Core Borehole

4.2.1 孔内観察の状況 Photo 6に撮影した孔内状 況を示す。孔内は断面の9割以上湧水で満たされていたが,

5m/分で定速走行できた。水質調査結果から湧水は鉄分 を含んでいることが分かっており、その鉄分を含んだ湧 水により、壁面の一部が茶色く変色していることを確認 した。孔口から20m地点では開口幅10mm程度の亀裂を連 続的に確認した。26m地点に開口幅30~40mmの亀裂があ り、気泡を伴う湧水の流入を確認した。孔内観察ロボッ トは、この地点の亀裂を乗り越えて通過することができ た。40m地点では、開口幅10mm未満の亀裂が多く存在し ており、凹凸の多い荒れた孔壁であった。59.7m地点に は開口幅50mm以上と推定される亀裂があり、奥への走 行が困難と判断し、中止した。

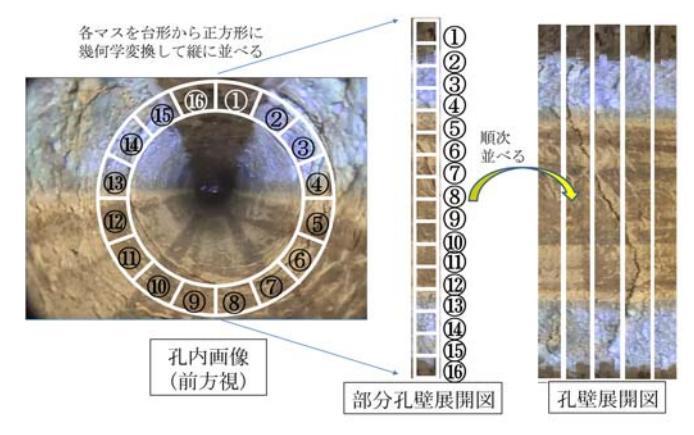
Fig. 5 孔壁展開図の作成方法の概要 Outline of Creation Method of Unfolded Borehole Image

Fig.5に孔壁展開図の作成方法の概要を示す。撮影された 孔内画像(前方視)の一部をリング状に16マスに分割して 切り出す。台形状の各マスを正方形に幾何学変換して縦 に順番に並べることにより部分孔壁展開図が作成できる。 部分孔壁展開図を孔内観察ロボットが一定距離進むごと に作成しそれらを並べることで孔壁展開図が作成される。 カメラが回転した場合は、傾斜計の値より孔壁展開図を 補正し亀裂の走向傾斜や幅を算定できる。

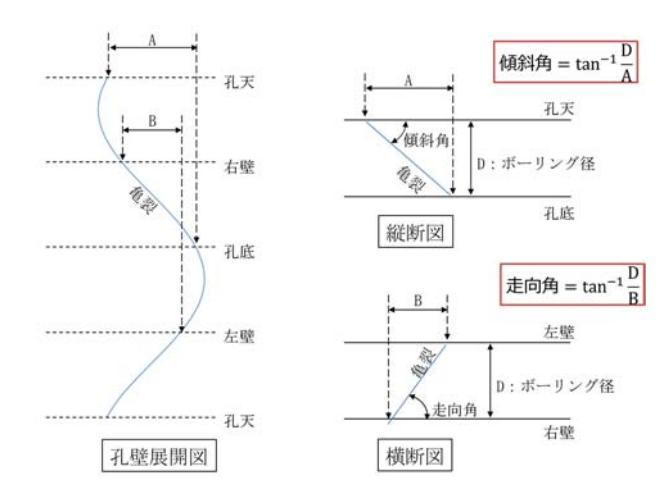
Fig. 6 走向傾斜の算定方法 Method to Calculate Strike and Dip of Crack

亀裂の走向傾斜の算定方法をFig.6に示す。孔壁展開図 を作成し,亀裂が孔天と孔底を通過する点を見つけ,そ の2点間水平距離とボーリング径から傾斜角を算定する。 走向角も同様に,亀裂が右壁と左壁を通過する点を見つ け算定する。

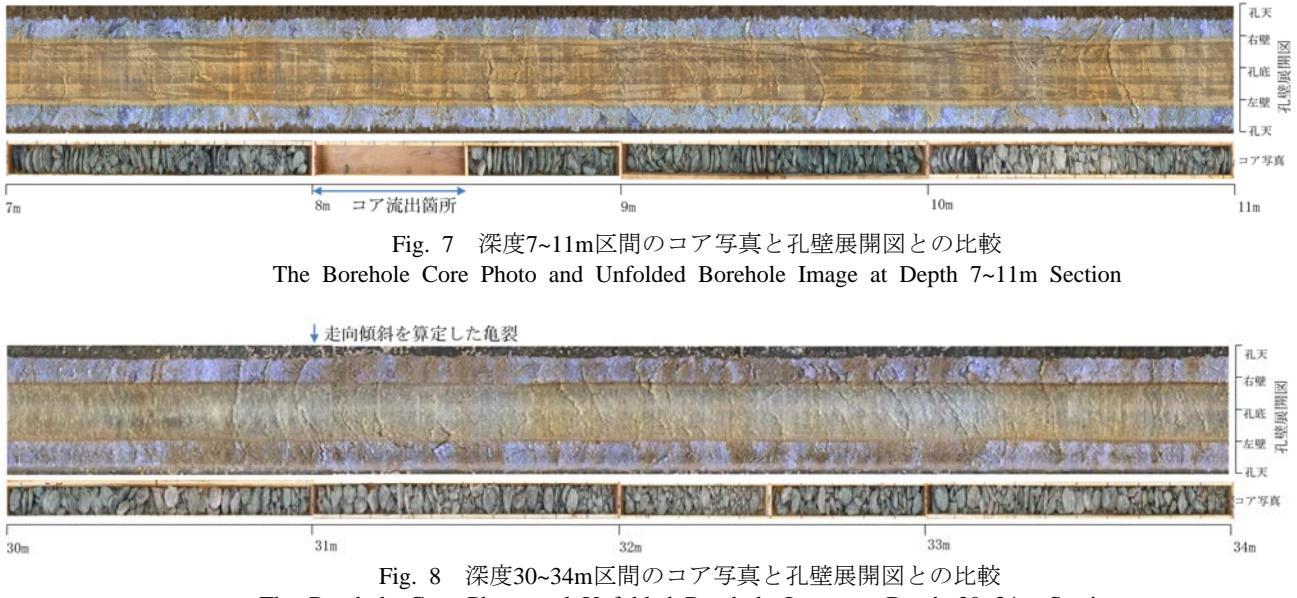
The Borehole Core Photo and Unfolded Borehole Image at Depth 30~34m Section

Fig. 7にボーリング調査結果の例として深度7~11m区 間のコア写真と孔壁展開図を比較した結果を示す。地質 は硬質なチャートであり, 打撃を伴って削孔したため, コアは幅3~5mmほどのディスク状に割れて採取された。 深度8~8.5m区間ではコアが砕かれて細粒化したため、コ アが流出していた。そこで、コア流出部を孔壁展開図に よって確認したところ,その地点は周辺の孔壁との違い は見られず、その前後と同じ岩種であることが確認でき た。同様にFig. 8に示した深度30~34m区間では多くの亀 裂の分布が確認できた。コアは細粒化して乱されている ため、コアからは亀裂の走向傾斜を確認することはでき ないが、例として31m地点の亀裂の走向傾斜を孔壁展開 図より算定した結果、便宜上削孔方向を北と定義すると 走向N62°W, 傾斜61°Sとなり, 削孔角度を考慮すると走 向N65°W, 傾斜62°Sとなった。削孔方向に対して上り勾 配であるため、流れ目の亀裂となる。周辺の亀裂の走向 傾斜も同様の傾向を示しており, 切羽観察の結果でも 60°~80°の流れ目と評価されていた。
